**GUÍA PARA EL ESTUDIO DE LOS**

# **ELEMENTOS DE MÁQUINAS**

**BREVE INTRODUCCIÓN AL ANÁLISIS DE LAS CAUSAS  
DE AVERÍAS EN LOS RODAMIENTOS**

Ing. Ricardo Mario Amé.  
Facultad de Ingeniería de la Universidad Nacional de Lomas de  
Zamora.  
Año 2003.

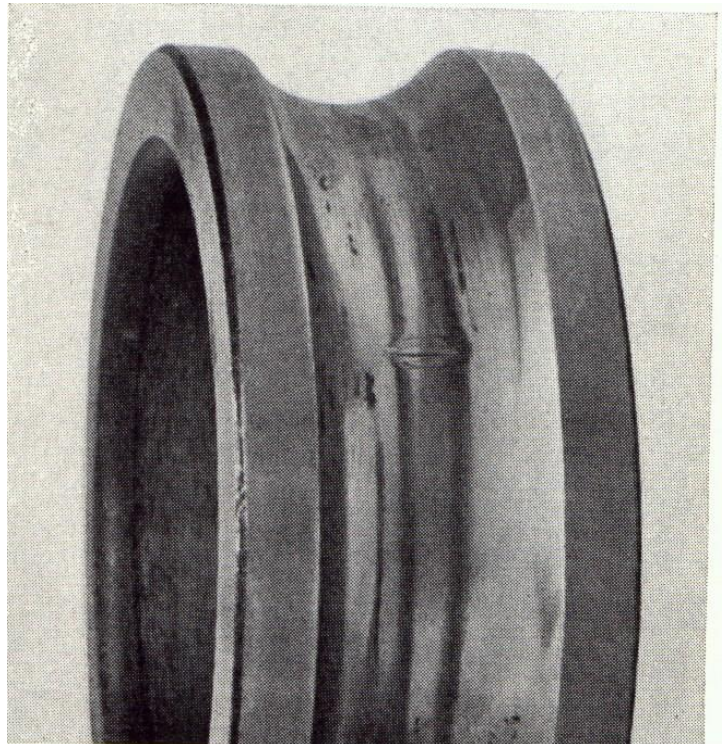
Figura I-1: exfoliación inicial por fatiga en la pista de rodadura interna de un rodamiento de bolas [2].

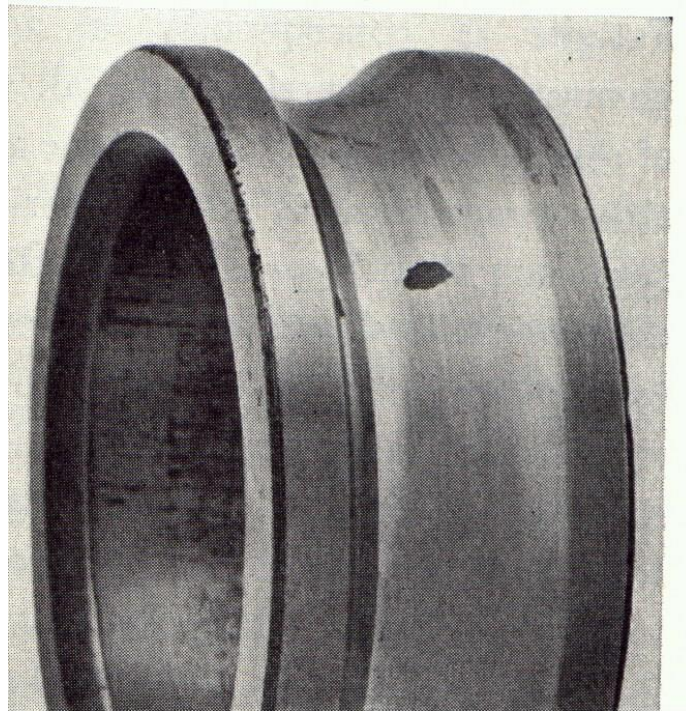
Figura I-2: exfoliación por fatiga en la zona de rodadura de un aro interno de un rodamiento de bolas [2].

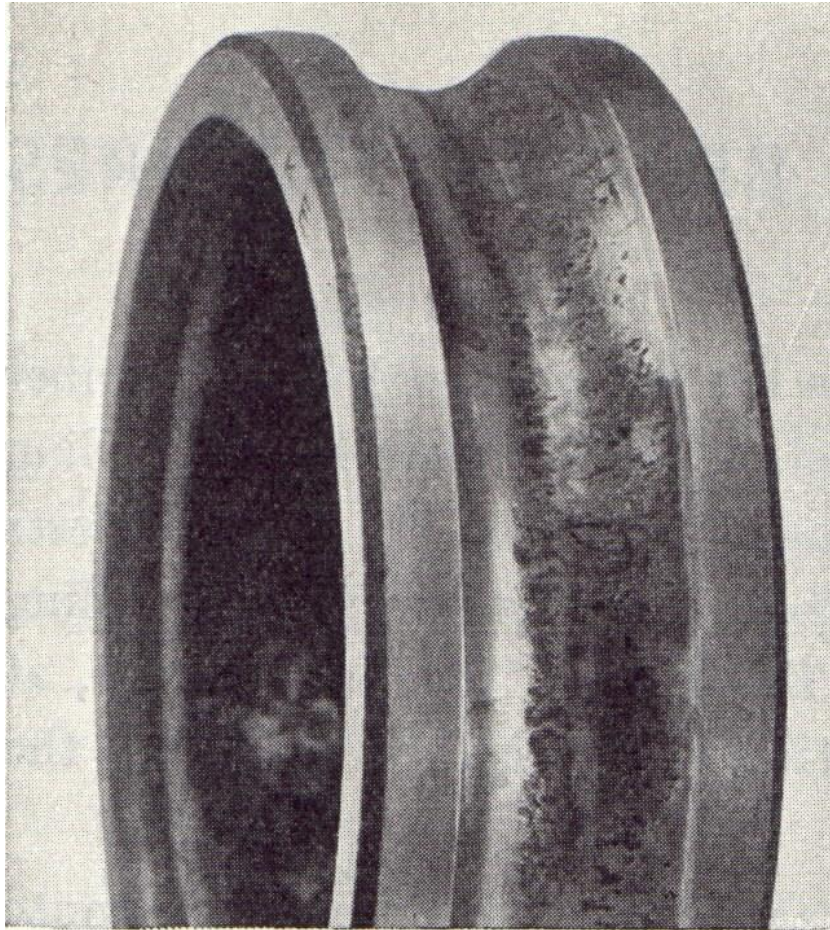
Figura I-5. avería por exfoliación avanzada en el camino de rodadura del aro interno de un rodamiento de bolas [2].

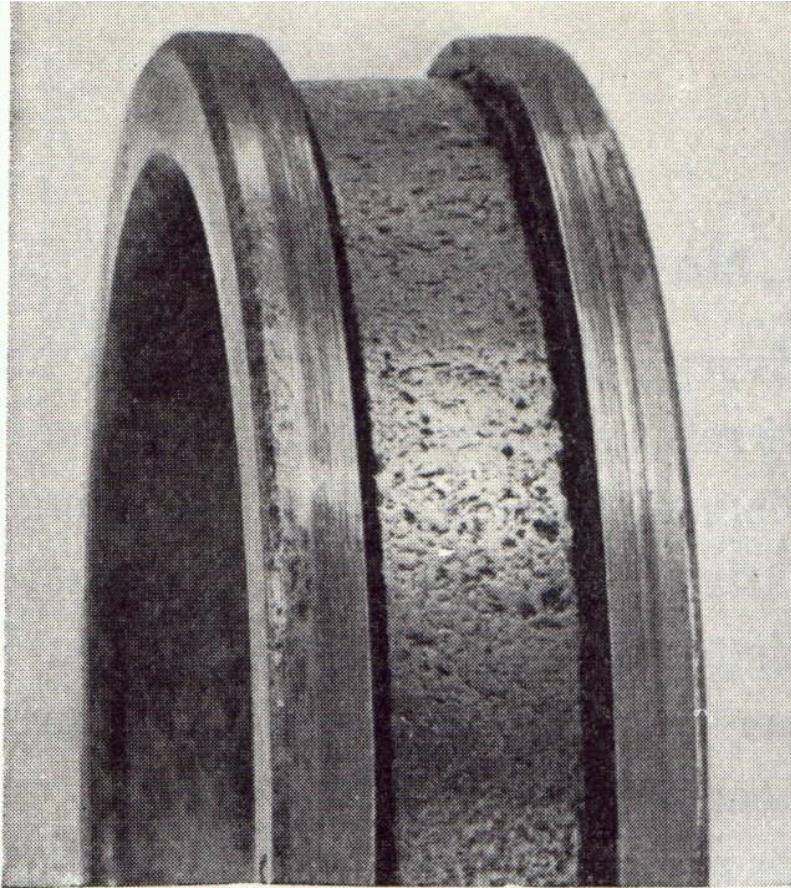
Figura I-6: avería por exfoliación avanzada en el camino de rodadura del aro interno de un rodamiento de rodillos [2]

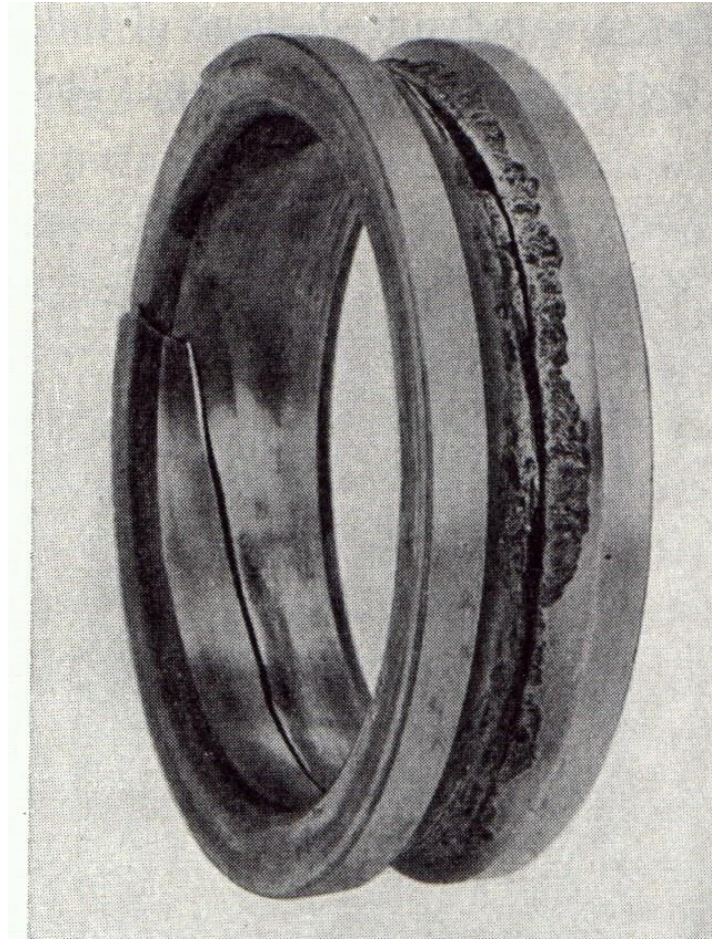
Los pequeños fragmentos de material desprendidos se interponen entre las superficies en contacto causando sobrecargas localizadas y facilitando la extensión del daño o incluso causando la fractura de las pistas (figura I-7).

Figura I-7: fractura del aro interno de un rodamiento de bolas debido a las cargas concentradas puntuales producidas al paso de los elementos rodantes por sobre partículas metálicas desprendidas de la exfoliación [2].

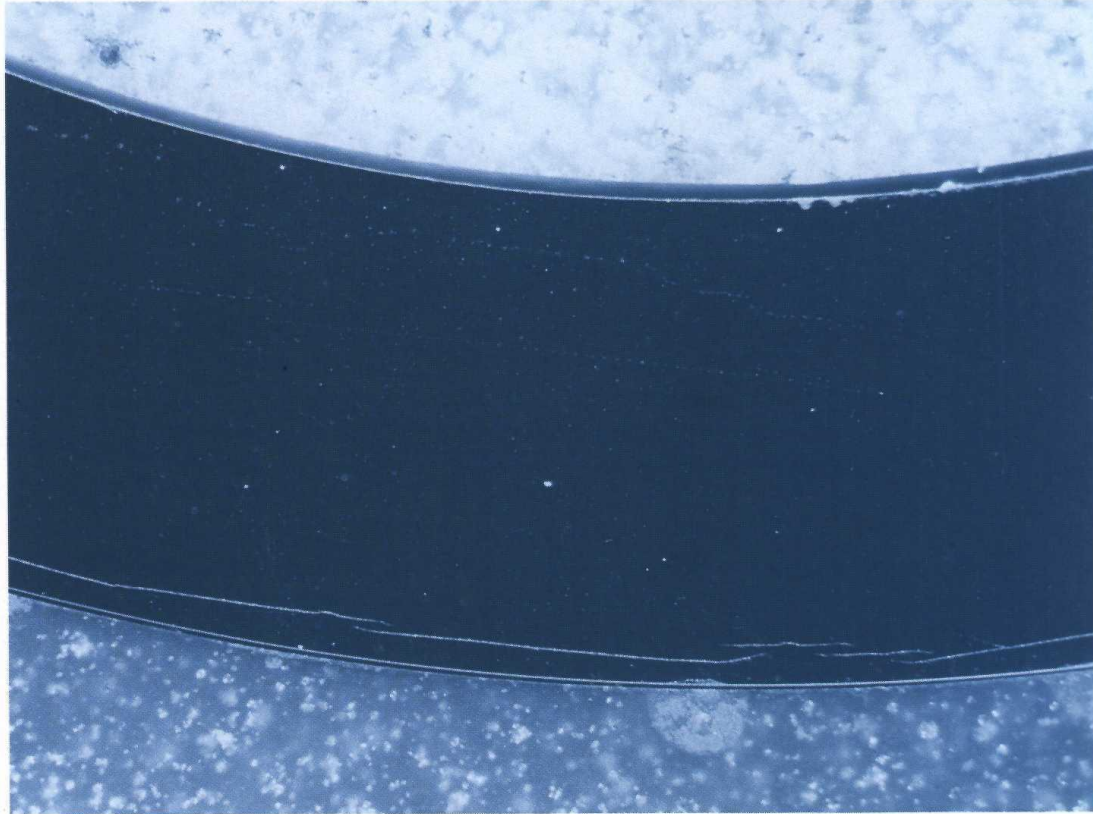
Figura I-14 Micro imagen óptica en la que se aprecian varias fisuras que se han desarrollado a 0.25-0.35 mm por debajo de la superficie de una sección axial a través del centro del camino de rodadura, que sin embargo no han causado falla de exfoliación por fatiga [11]

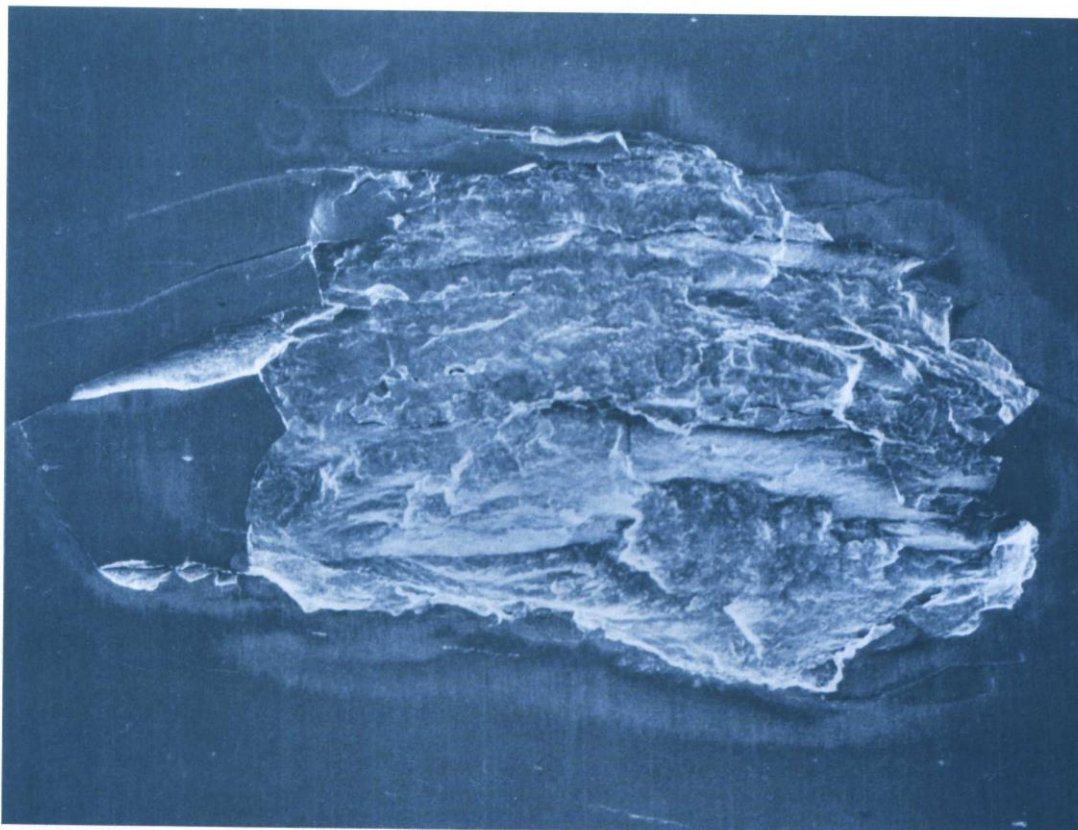
En aceros con alto contenido de inclusiones de óxidos, sometidos a prueba con esfuerzos reducidos, las exfoliaciones por fatiga muestran en fallas tempranas una tendencia a ser pequeñas y desiguales (figura I-15)

Figura I-15. Exfoliado por fatiga de carácter pequeño e irregular en relación con fallos tempranos, particularmente en aceros menos “limpios” [11]

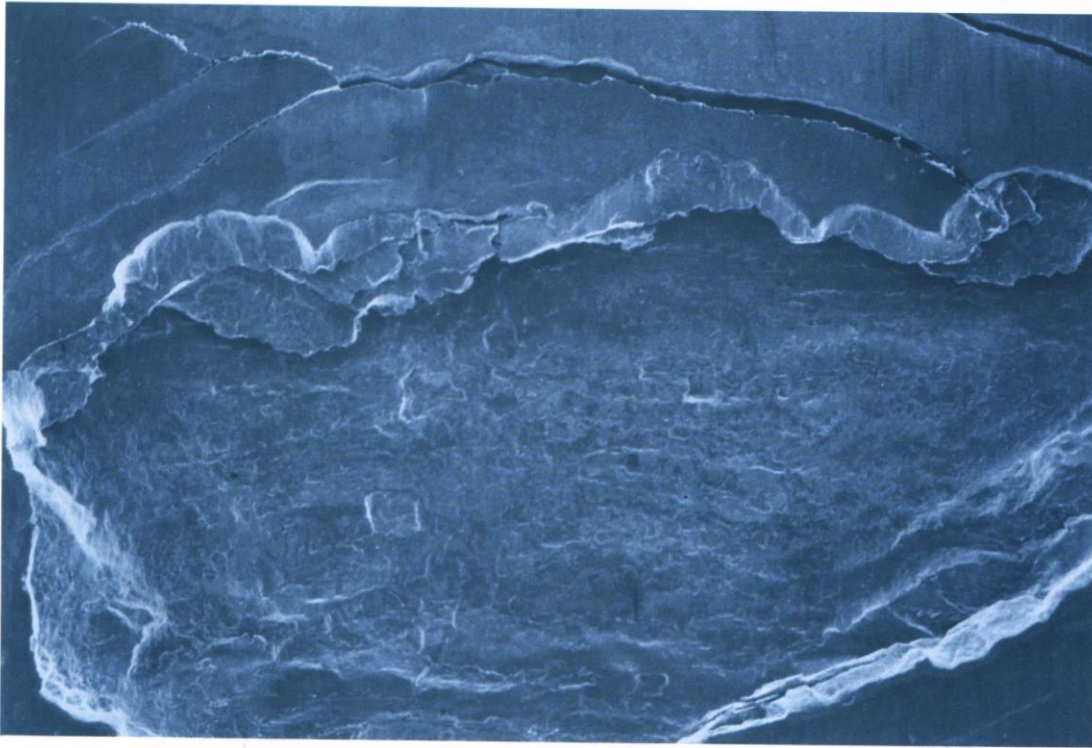
Figura I-16. Exfoliado por fatiga en fallas tardías, particularmente en aceros “limpios” tienen un aspecto de fondo plano. La forma pronunciada en “V” está relacionada con el desarrollo de las fisuras en un ángulo de  $45^\circ$  en relación con la dirección de rodadura.

Más del 95% de todas las fallas en los experimentos desarrollados por SKF, con aceros puros, tienen frecuentemente una forma pronunciada en “V”, con los laterales de la V cerca de  $45^\circ$  en relación con la dirección de rodadura, (figura I-16)

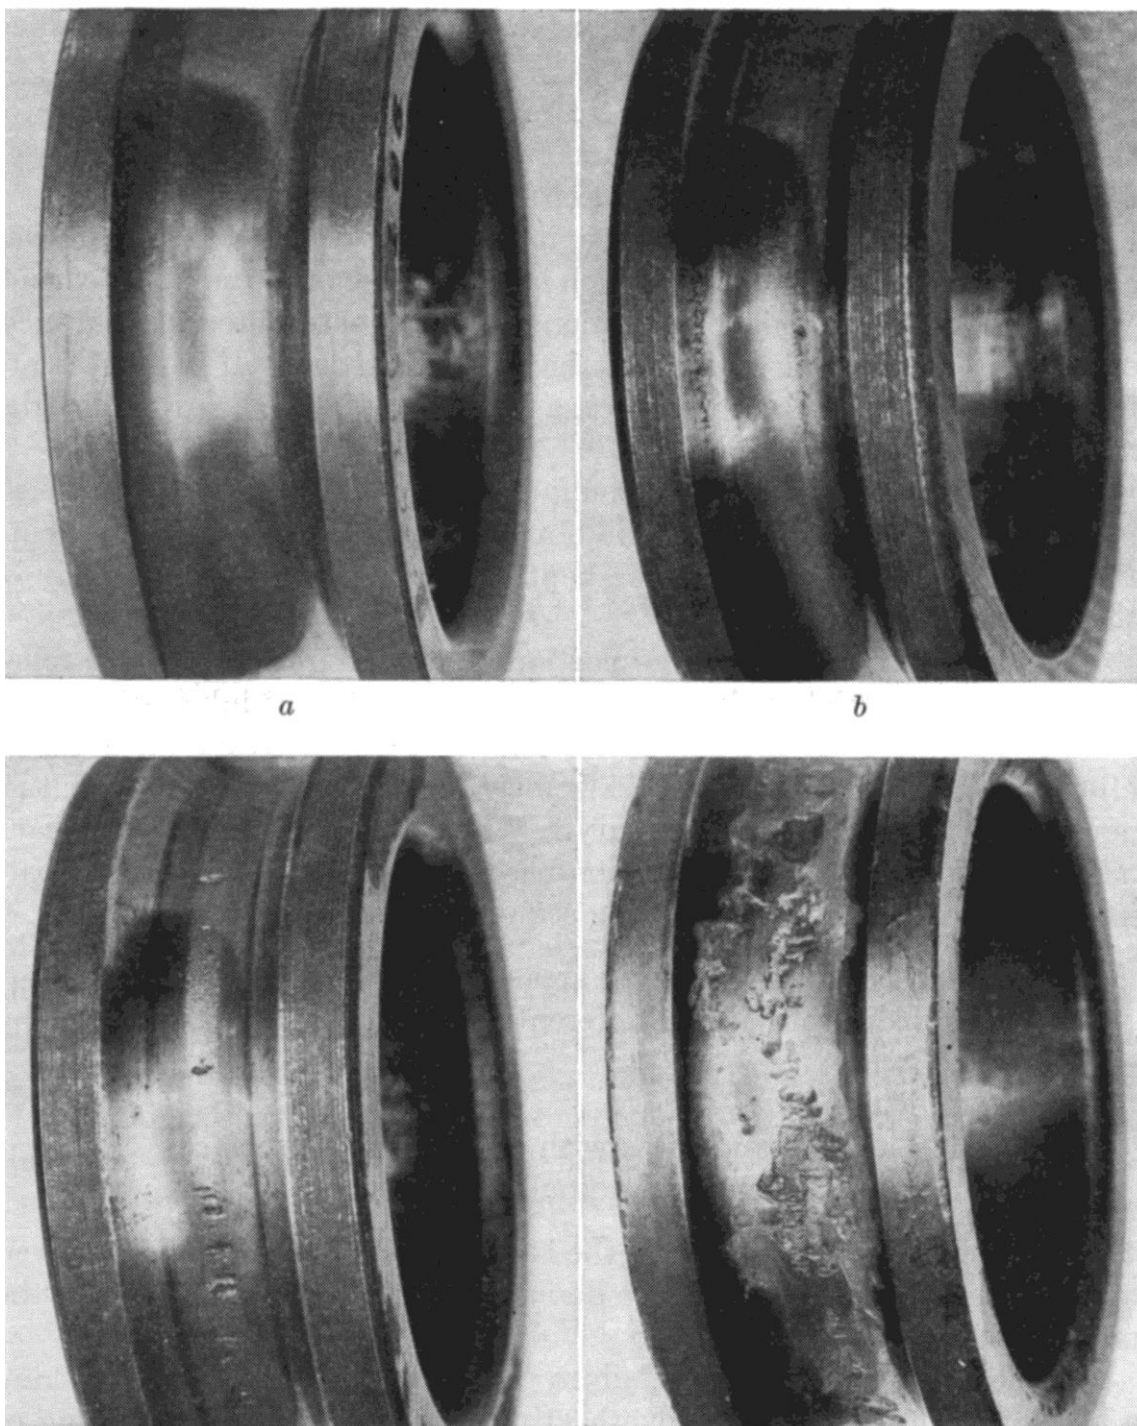
Figura II-1-1: vistas de la progresión de avería por falta o escasez de lubricante [1].

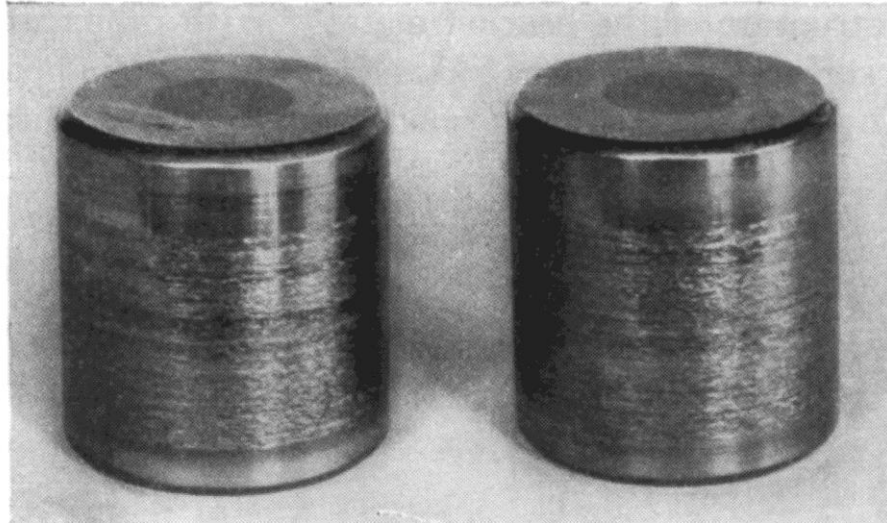
Figura II-1-2: Daño en rodillos cilíndricos causados por lubricación ineficiente correspondientes a la jaula de la figura II-1-3 [1]

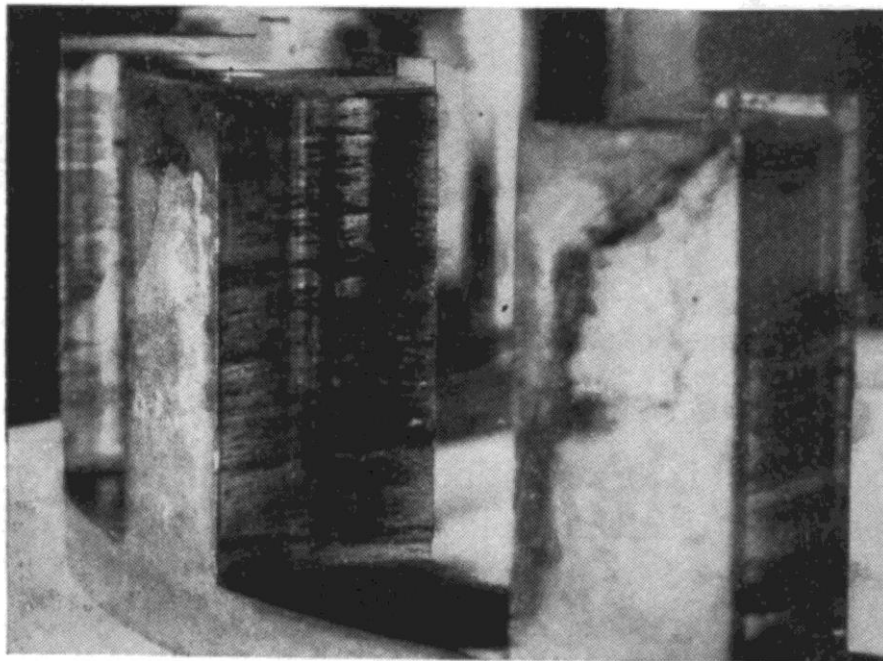
Figura II-1-3: Daño en jaula por lubricación ineficiente [1]

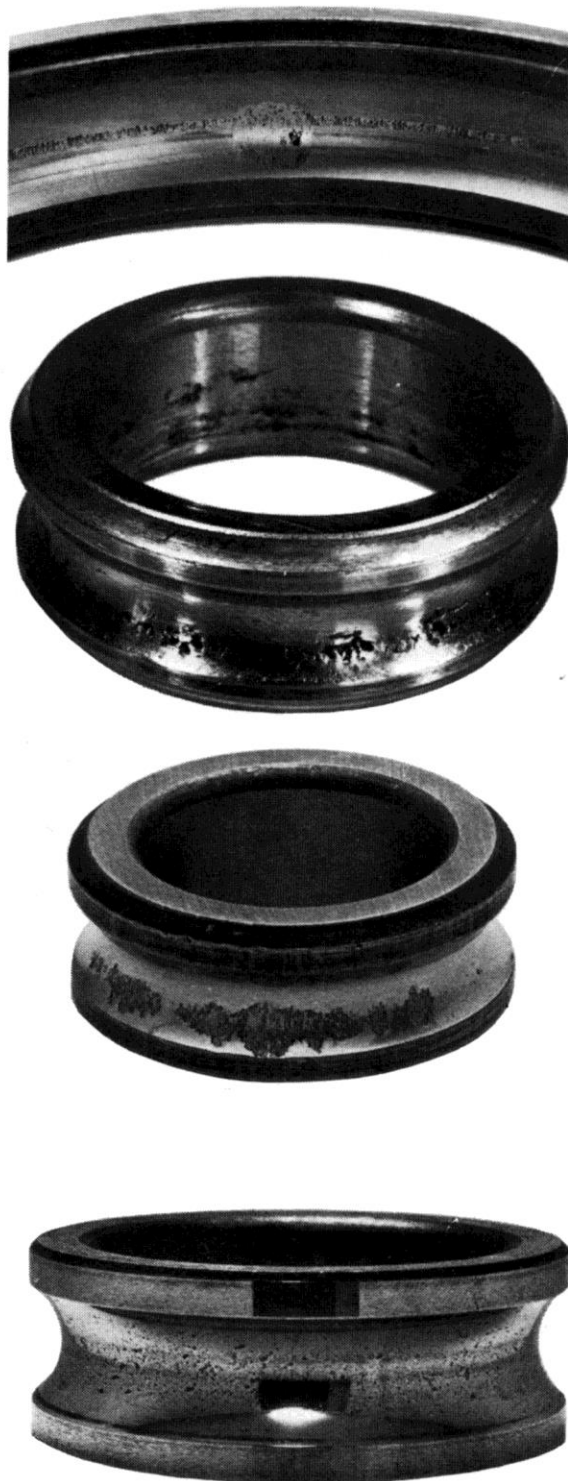
Figura II-1-4: diferentes ejemplos de exfoliaciones superficiales debidas a deficiencias en la lubricación [3]

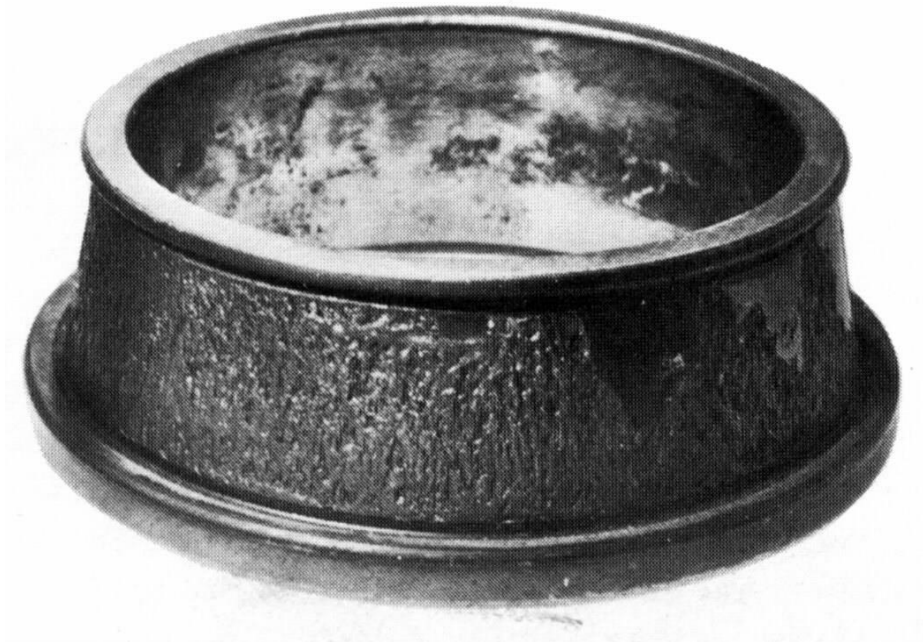
Si el daño se observa repartido uniformemente en todo el ancho y desarrollo de la pista, el problema puede resultar de una falta de lubricante o de una sobrecarga momentánea o continua (ver la figura II-1-5).

Figura II-1-5: exfoliación distribuida en la totalidad de la pista de rodadura debida a falta de lubricante o sobrecarga momentánea o continua [3].

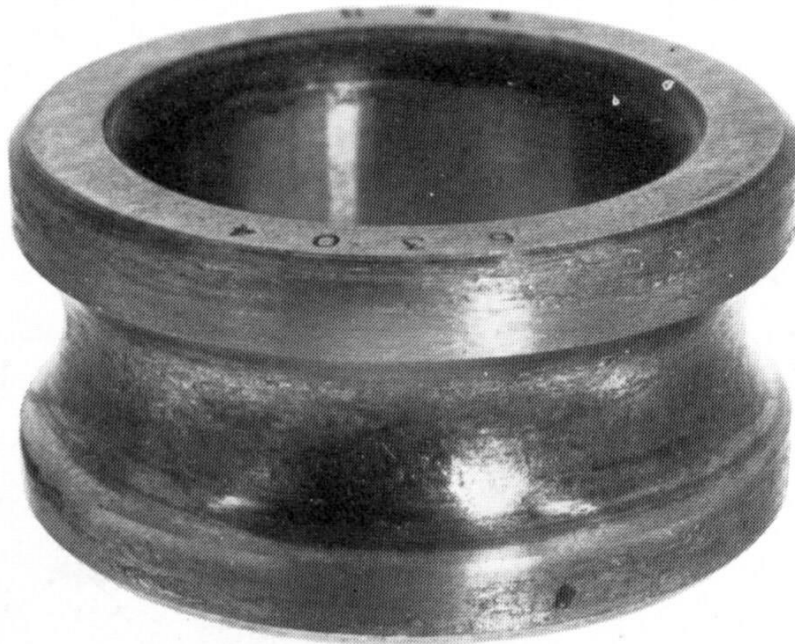
Figura II-1-6: daño por gripado consistente en arranques superficiales de material acompañados de zonas de color mate [3].

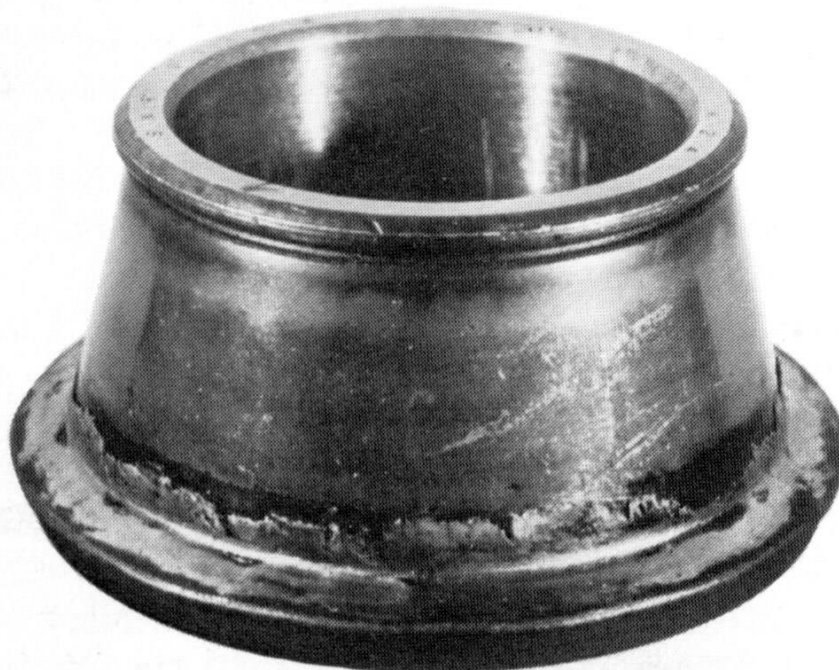
Figura II-1-7: gripado consistente en transferencia de material entre los rodillos cónicos de la figura II-1-8 y la pista interior [3].

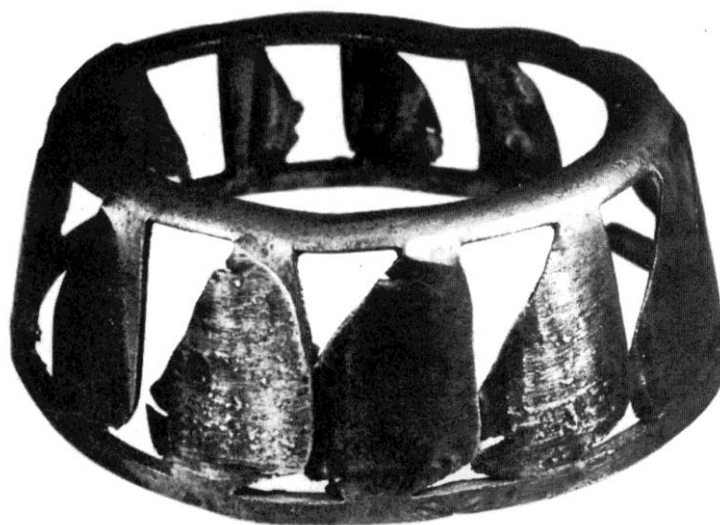
Figura II-1-11: daño de la jaula debido a lubricación defectuosa [3].

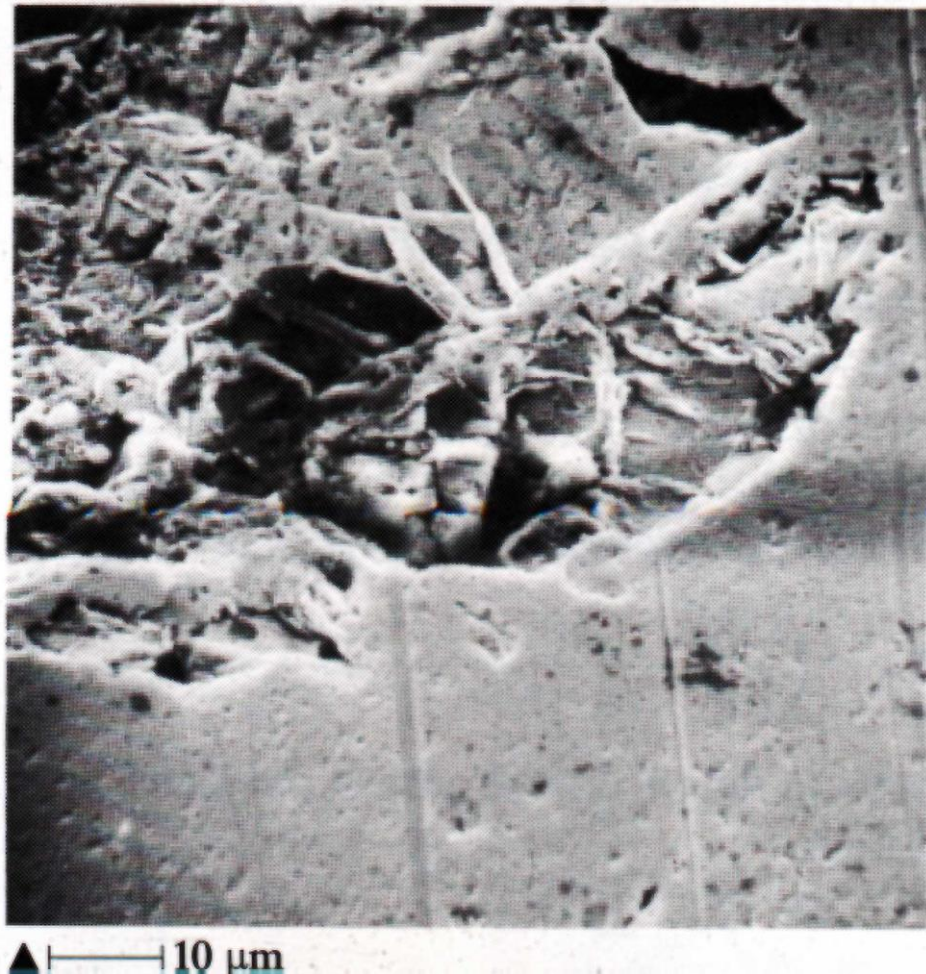
Figura II-1-12: daño en la superficie de rodadura debido a un cuerpo extraño duro. La superficie aún no presentaba síntomas de fatiga [7].

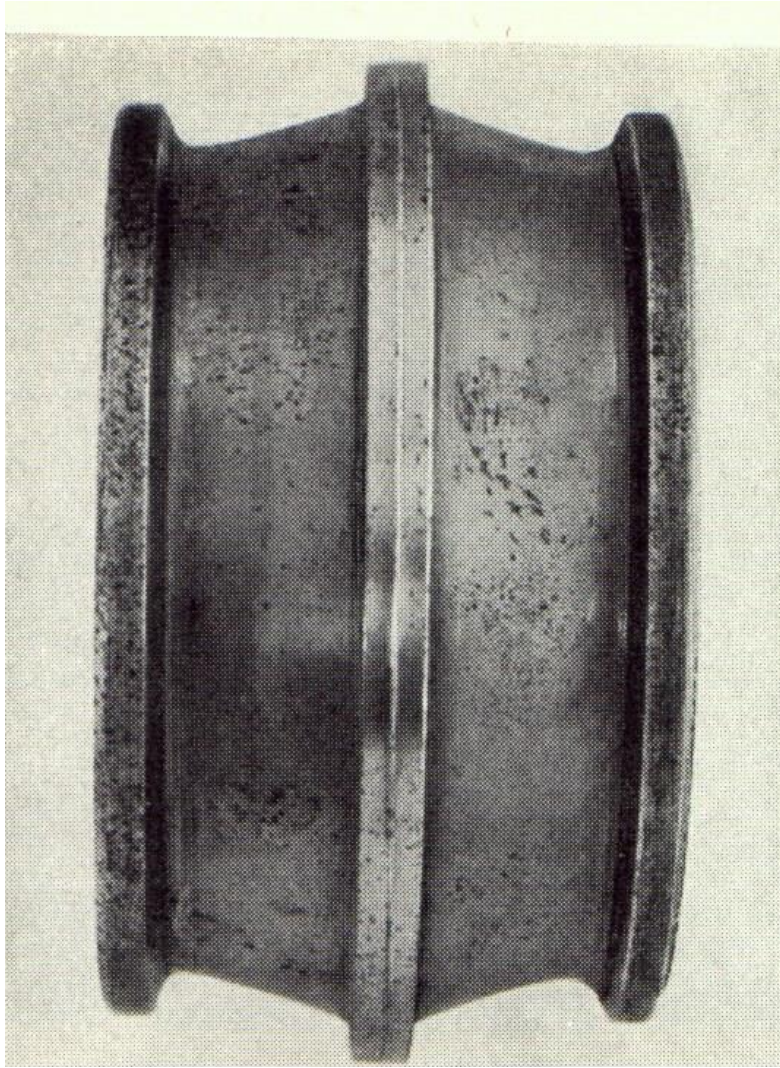
Figura II-1-18: Muestra daños causados por cuerpos extraños [2]

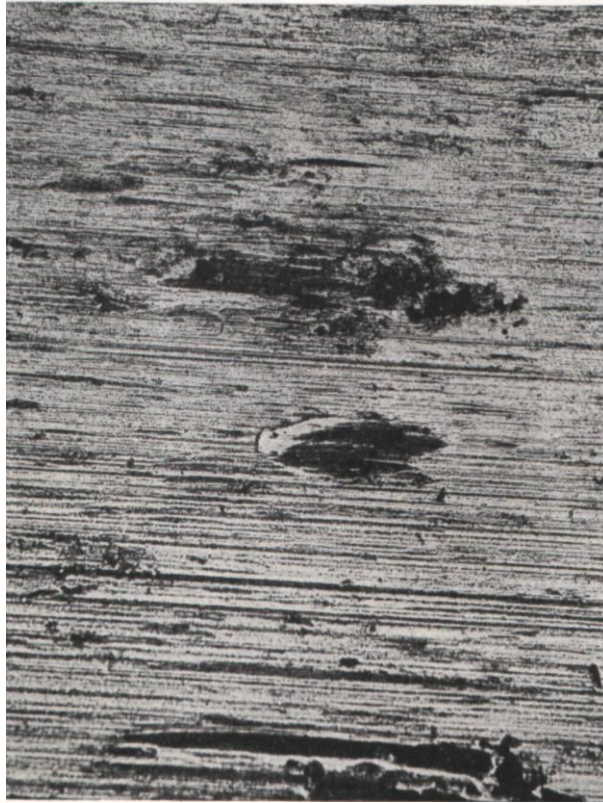
Figura II-1-19: Improntas por partículas duras [1]

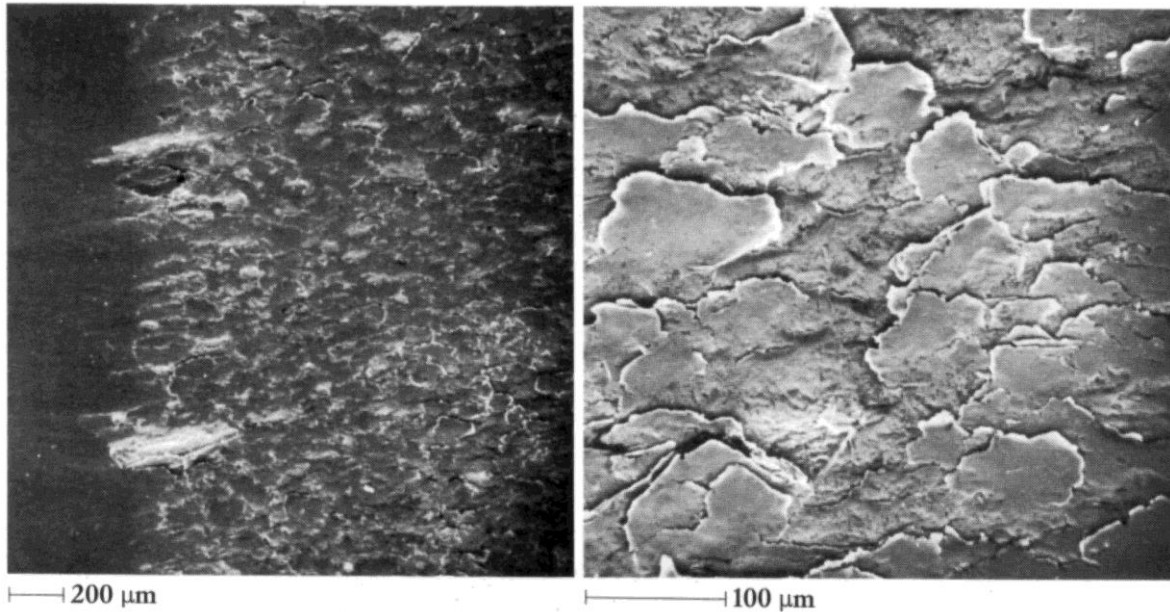
Figura II-1-23: Ampliación de averías por desgaste adhesivo, formación de “leguas” a causa de soldaduras locales [8].

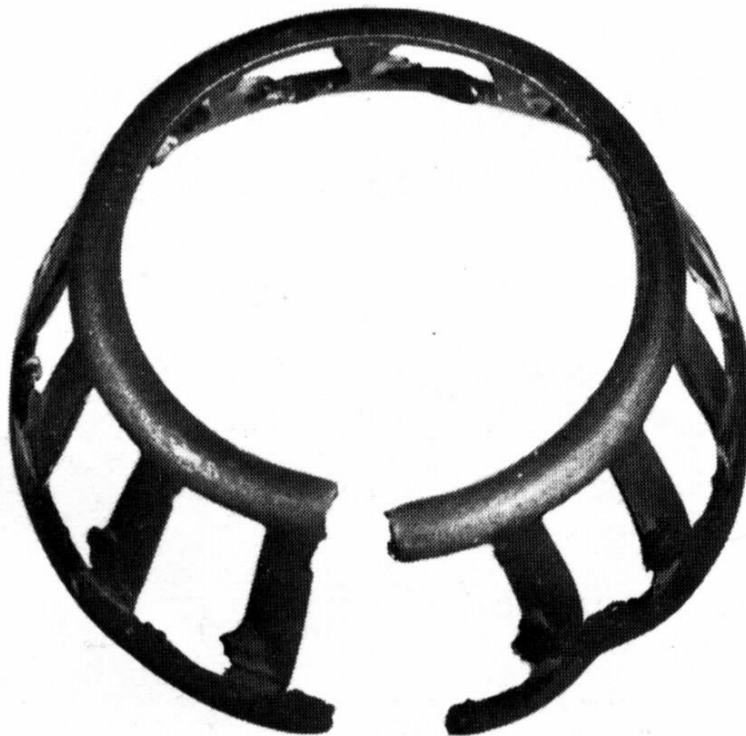
Sucede que la jaula, que en origen está centrada en las bolas, toma un juego excesivo y se desequilibra dinámicamente. Así, el diámetro exterior de la jaula comienza a rozar contra el diámetro interior del anillo exterior y el diámetro interior de la jaula contra el anillo interior, este roce acelera el desgaste llegando incluso a su rotura (figura II-1-24).

Figura II-1-24: rotura por desgaste abrasivo intenso [3].

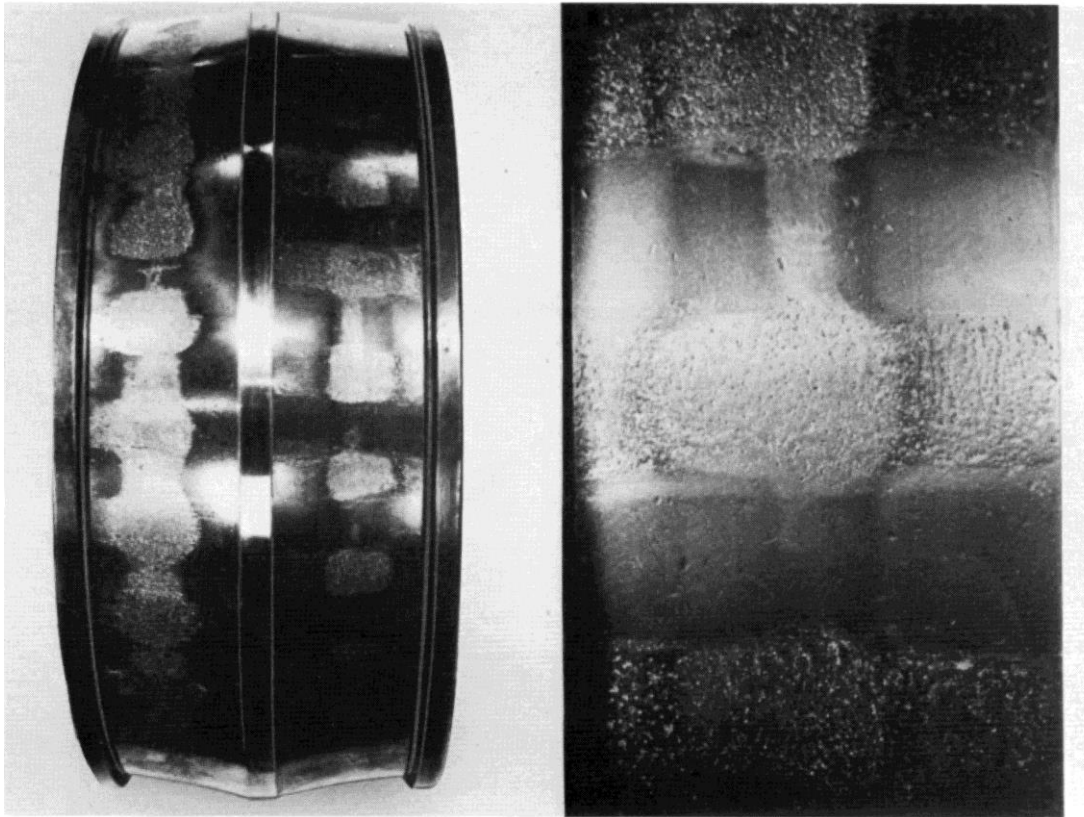
Figura II-2-1: corrosión y fatiga de los caminos de rodadura, debido a la acción del 6% de agua y jugo de caña de azúcar en la grasa de lubricación, luego de un largo período de inactividad [9].

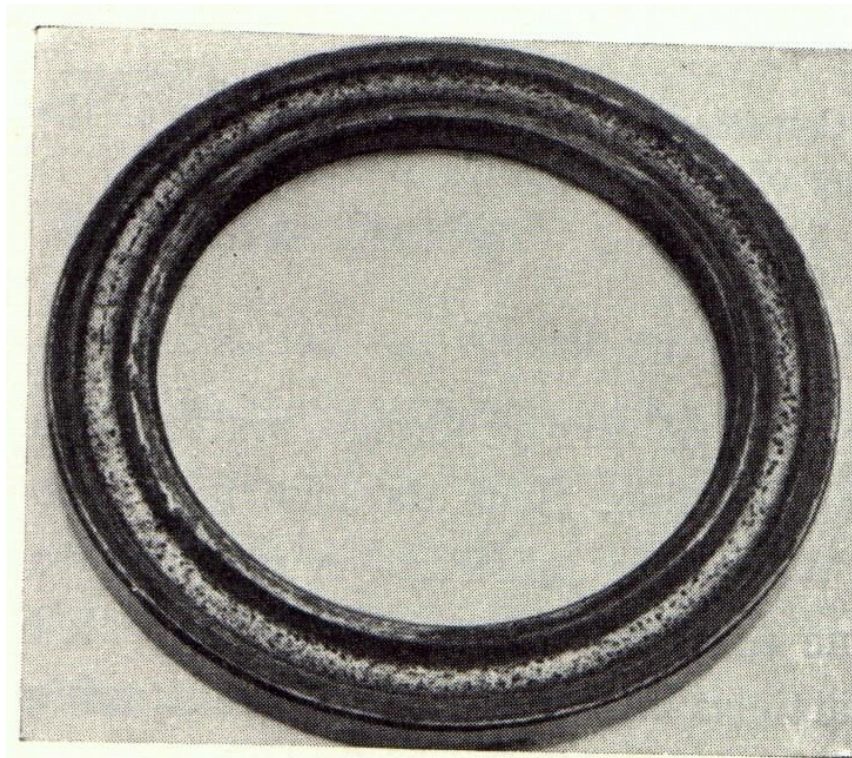
Figura II-2-2: Aro de rodamiento axial corroído por la presencia de agua [2]

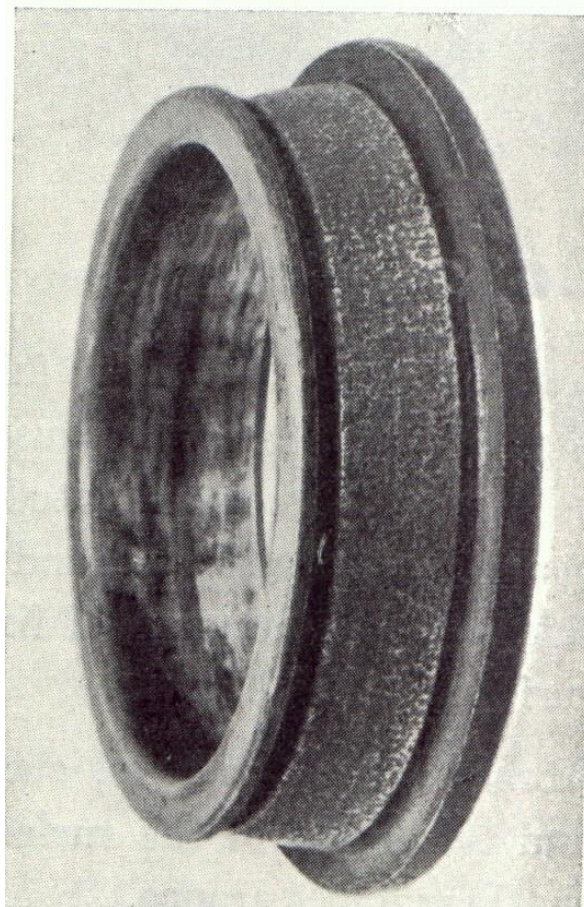
Figura II-2-3: Daño por corrosión en pista interna de rodamiento cónico [2]

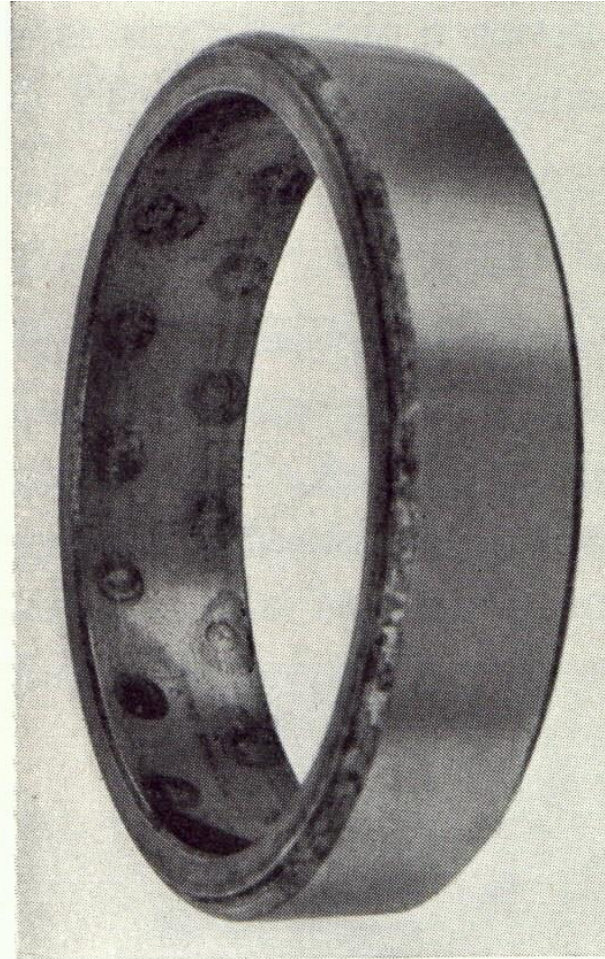
Figura II-2-4: Marcas de corrosión entre los elementos de rodadura y la pista, debidos a una grasa inadecuada

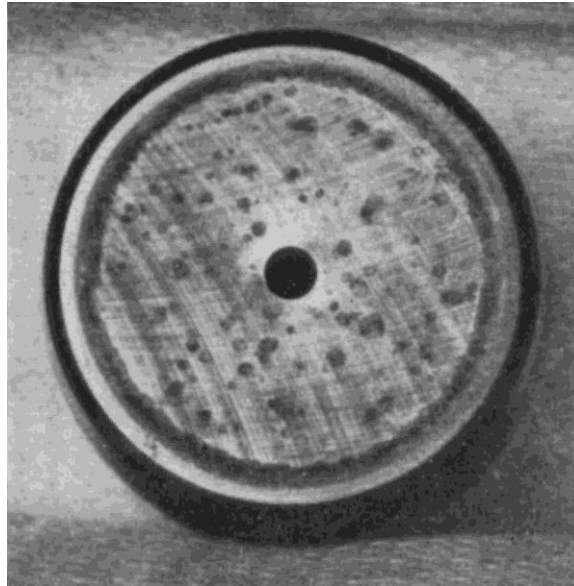
Figura II-2-5: Corrosión laterales de un rodillo debido a un lubricante contaminado con humedad [1]

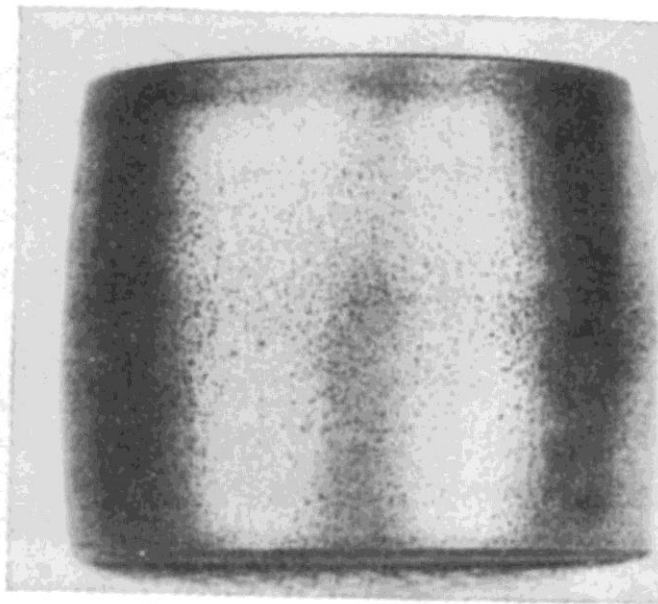
Figura II-2-6: Picado superficial debido a corrosión producida por grasa contaminada con ácidos y humedad [1]

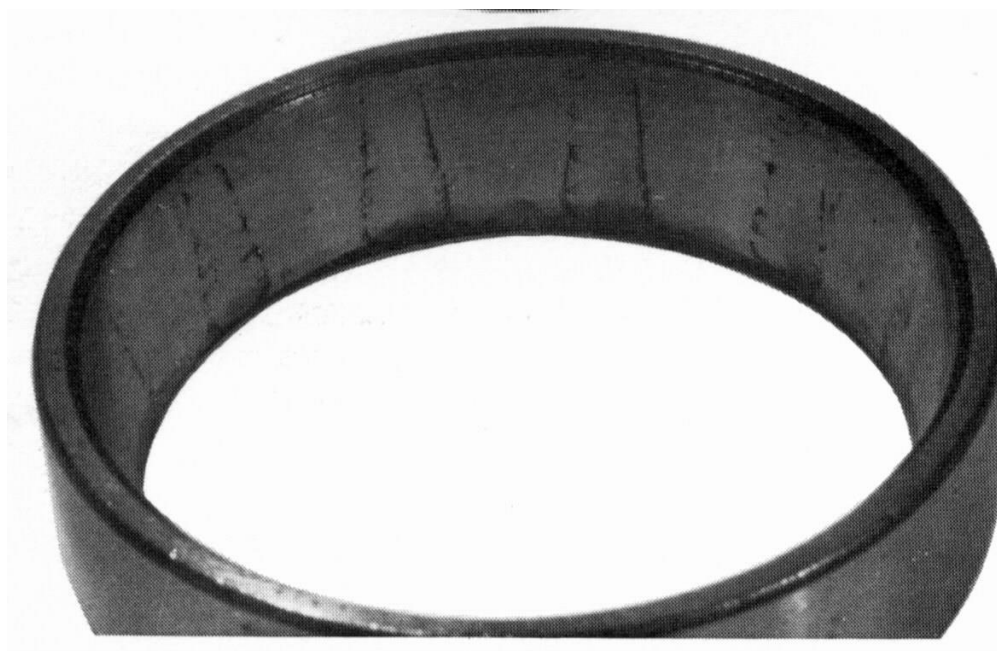
Figura II-2-8: corrosión, posiblemente combinado con un largo período de inactividad [3].

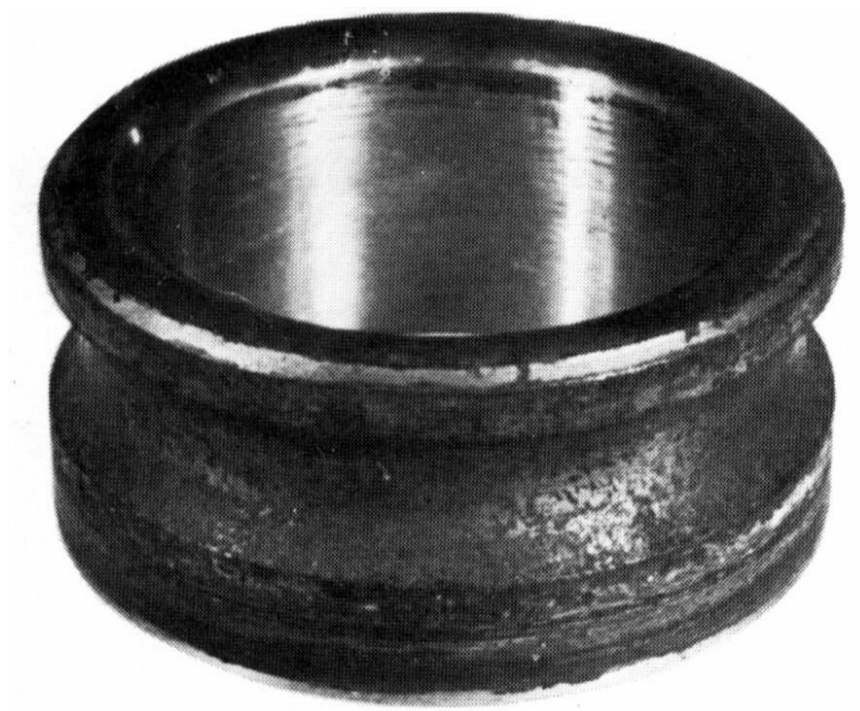
Figura II-2-10: daño muy avanzado por corrosión [3].

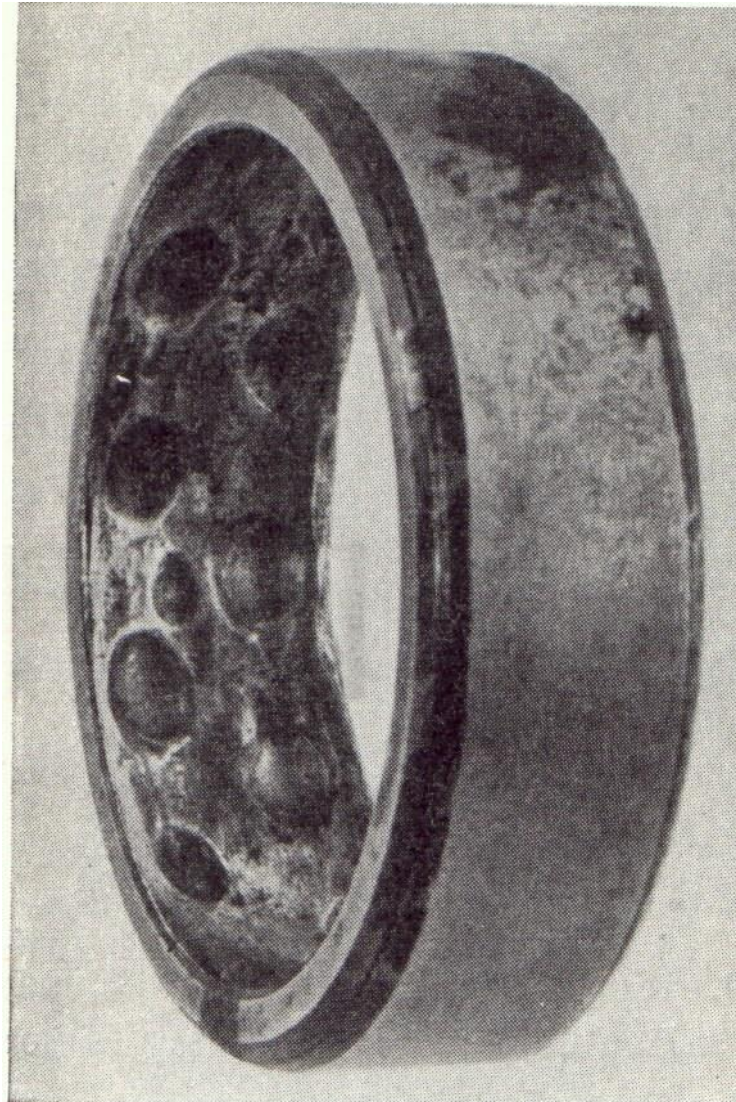
Figura II-2-11: marcas por corrosión por vibración en la pista de rodadura externa de un rodamiento de bolas a rótula [2].

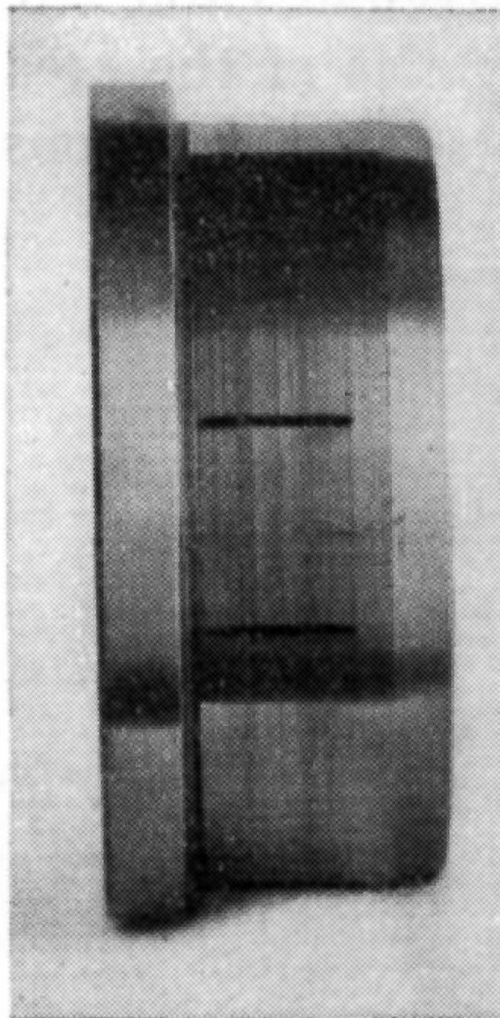
Figura II-2-14: Avería de falso brinelling en la pista interior de un rodamiento radial de rodillos [1]

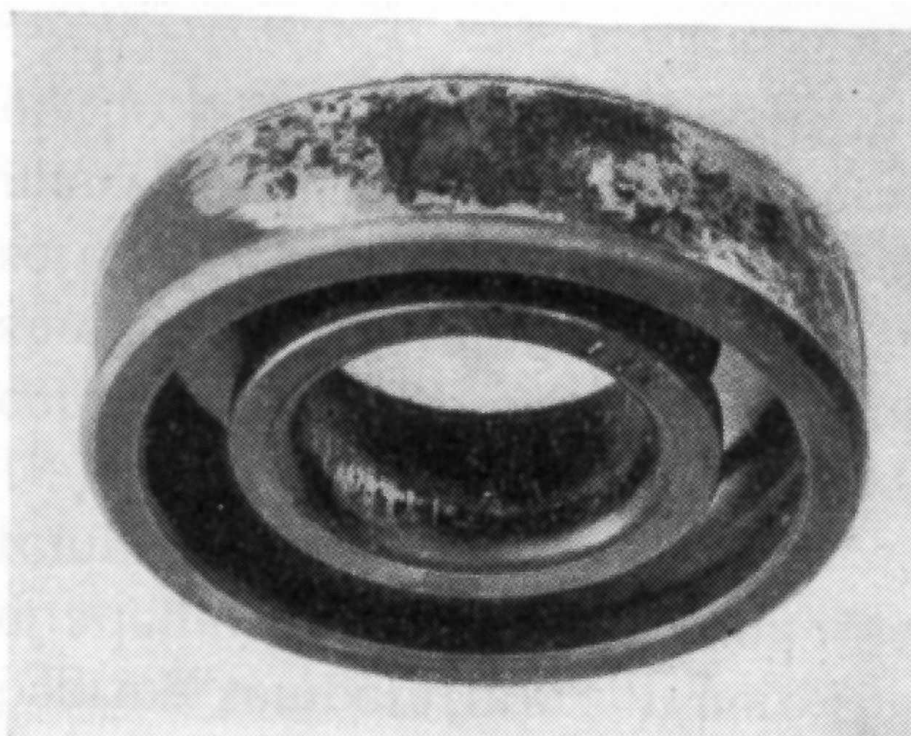
Figura II-2-18: corrosión en la superficie externa de un aro externo de rodamiento causado por la falta de uniformidad en la fijación del mismo al soporte [1].
