**GUÍA PARA EL ESTUDIO DE LOS**

# **ELEMENTOS DE MÁQUINAS**

**BREVE INTRODUCCIÓN AL ANÁLISIS DE LAS CAUSAS  
DE AVERÍAS EN LOS RODAMIENTOS**

Ing. Ricardo Mario Amé.  
Facultad de Ingeniería de la Universidad Nacional de Lomas de  
Zamora.  
Año 2003.

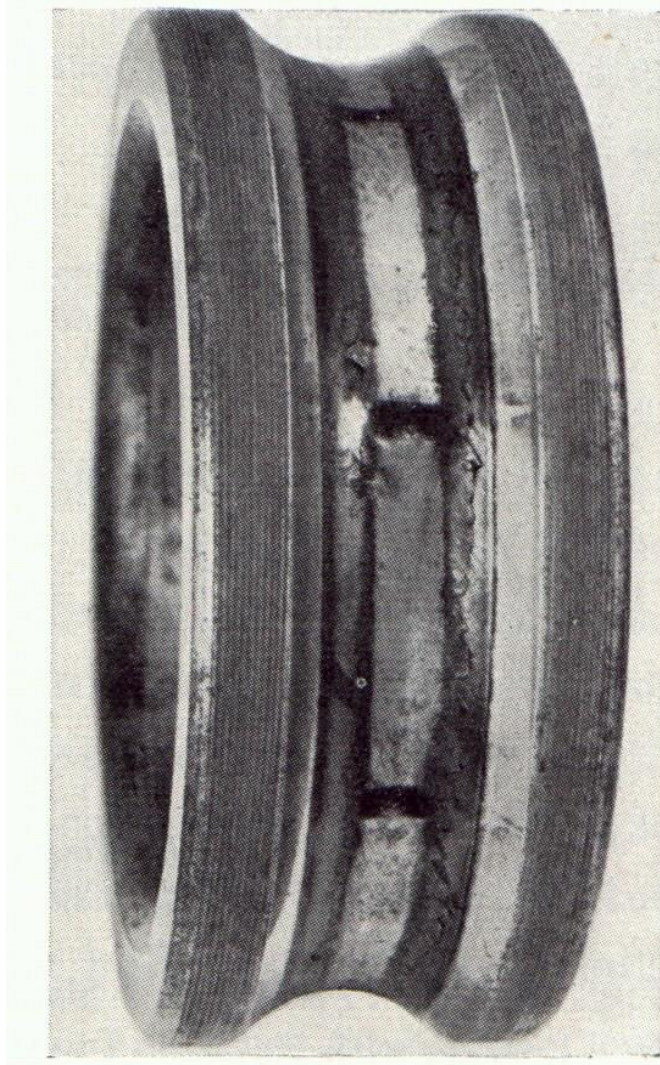
Figura II-3-2: marcas del daño producido en el aro interior de un rodamiento de bolas debido a un sobrecalentamiento.

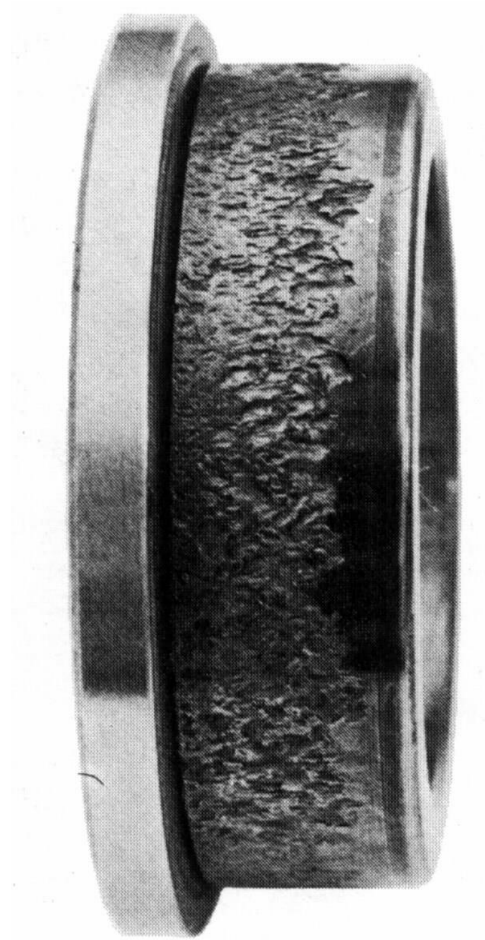
Figura II-3-3: exfoliación en la totalidad de la pista de un anillo fijo respecto de la dirección de la carga debido exceso de ajuste de montaje [3].

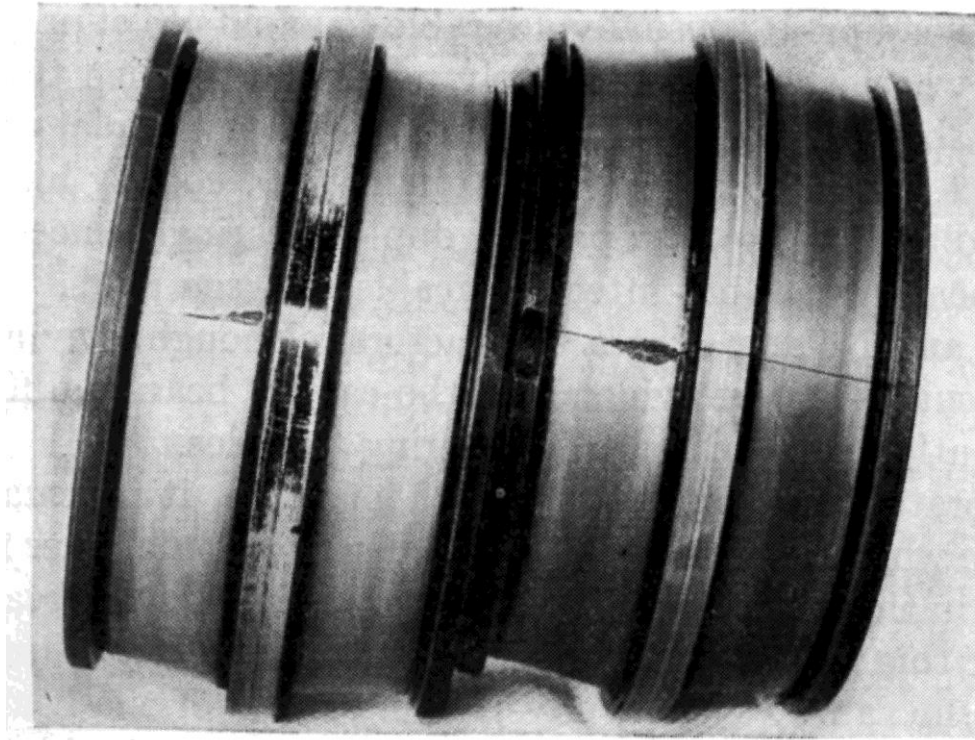
Figura II-3-4: Rotura de pista interior debido a excesiva interferencia de montaje sobre el eje [1]

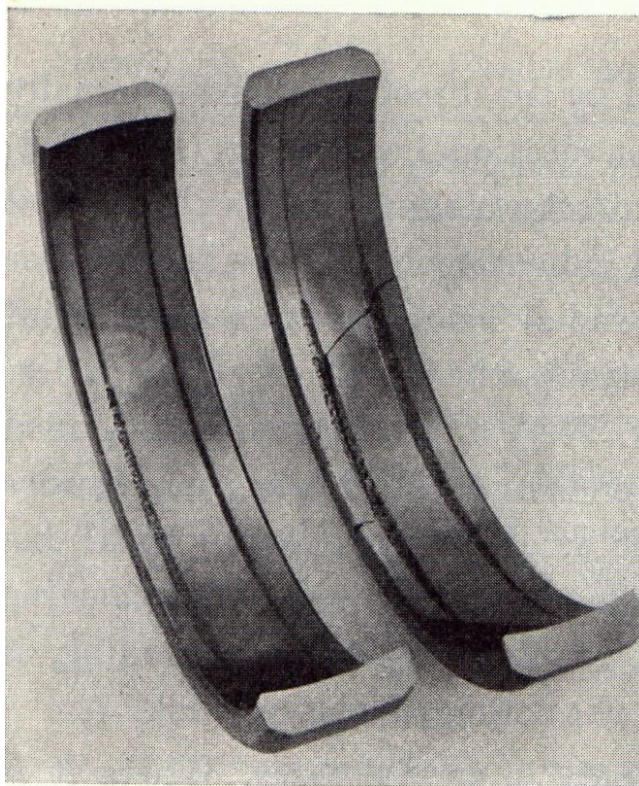
Figura II-3-6: avería por precarga interna debido a una deformación oval del aro externo de un rodamiento por defecto de mecanizado del apoyo [2].

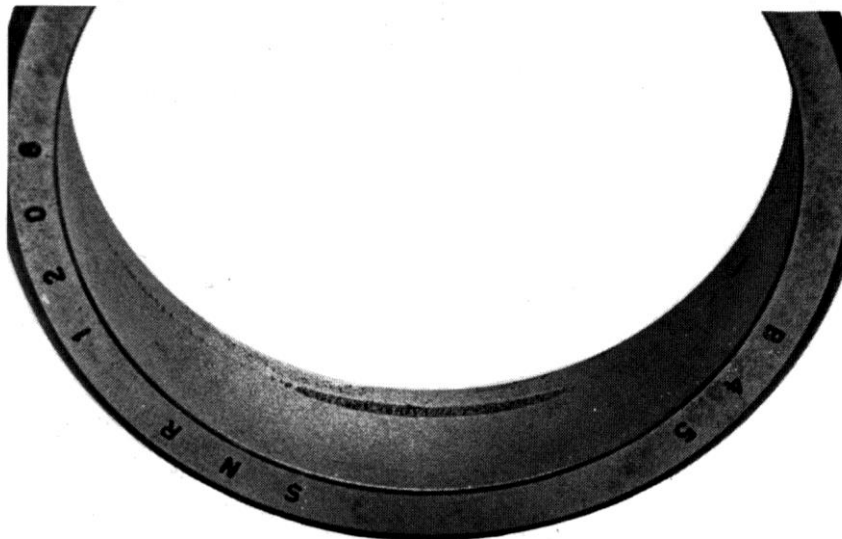
Figura II-3-7: exfoliación localizada debido al formato oval del apoyo [3].

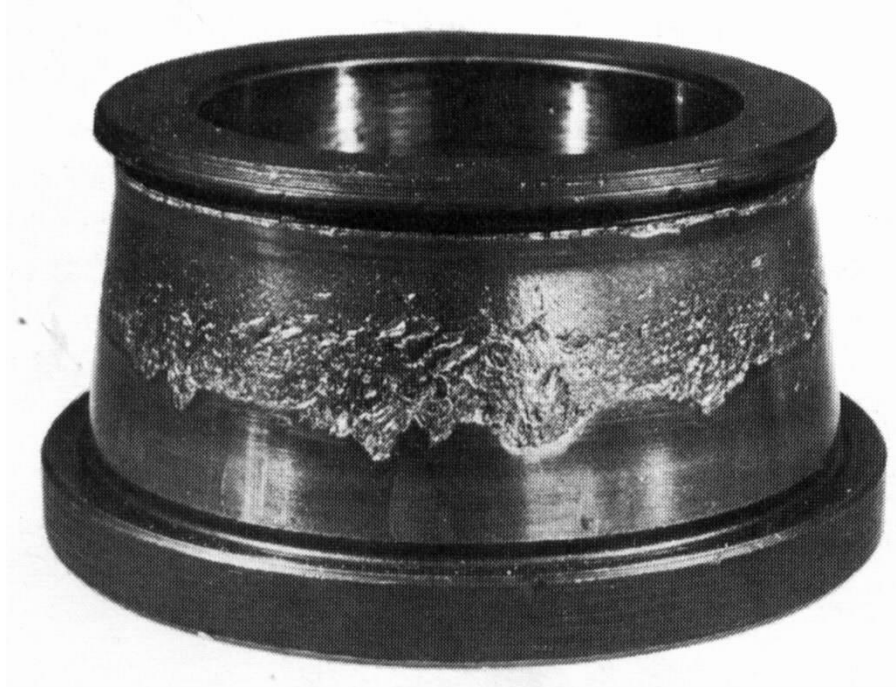
Figura II-3-8: exfoliación localizada debido a mecanizado cónico del apoyo [3].

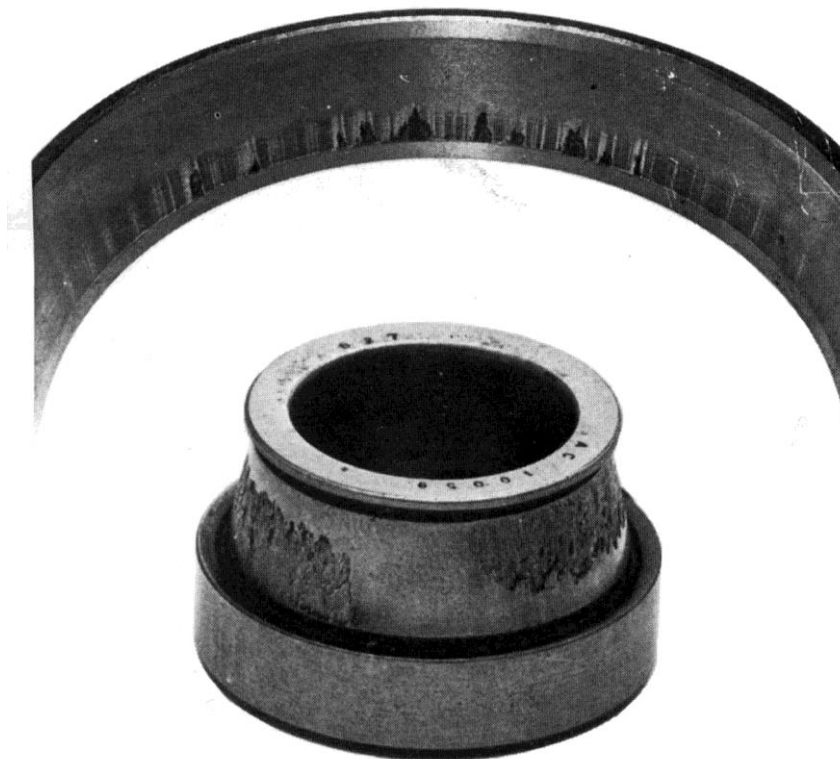
Figura II-3-13: exfoliación debido a concentración de carga sobre determinados sectores de las pistas por desalineación [3].

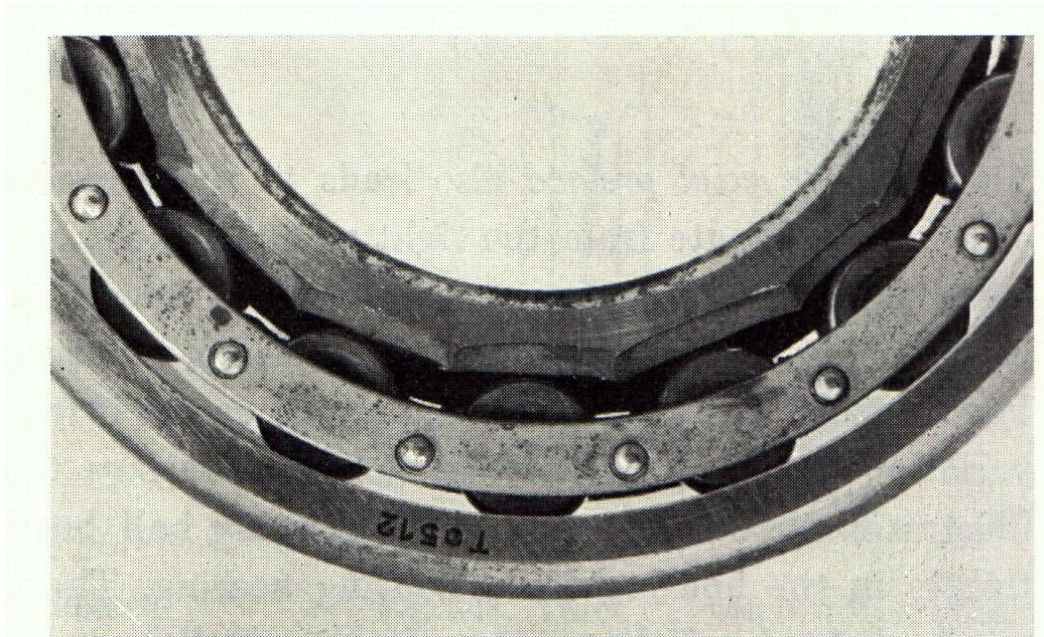
Figura II-3-15: rotura del borde de contención de los rodillos debido a un montaje a golpes [2].

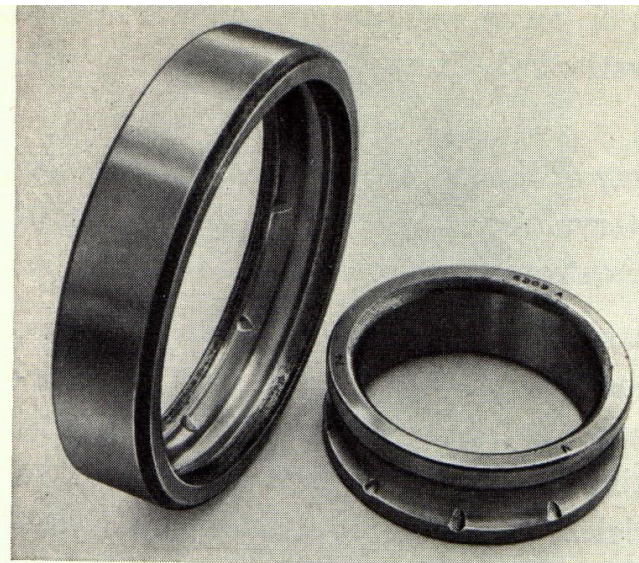
Figura II-3-19: marcas de los elementos rodantes causados por una carga excesiva durante el desmontaje [2].

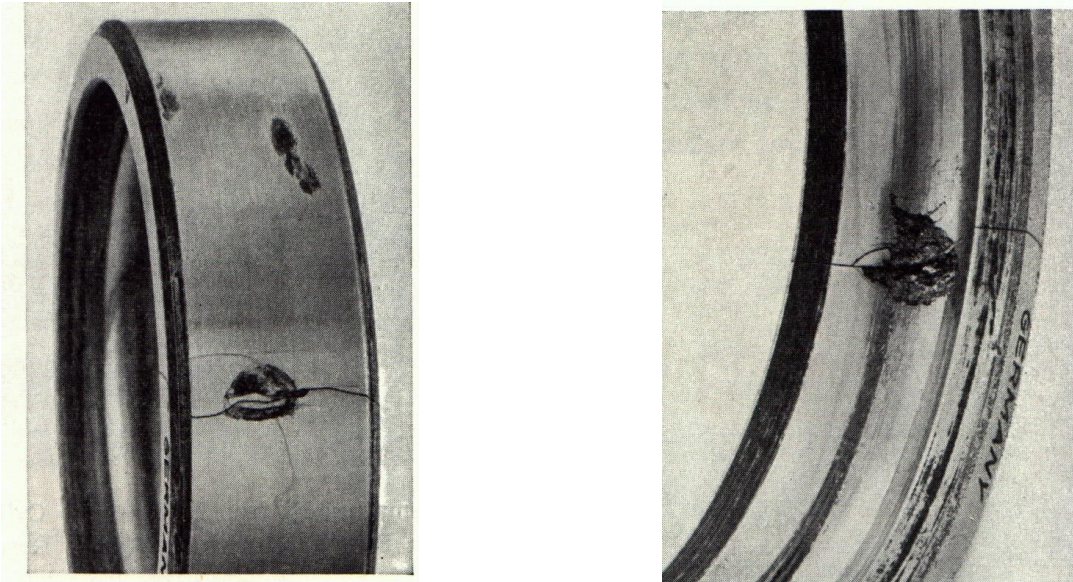
Figura II-3-24: avería producida por la presión de un tornillo de fijación radial en el aro exterior de un rodamiento, vista exterior y vista interior.[2]

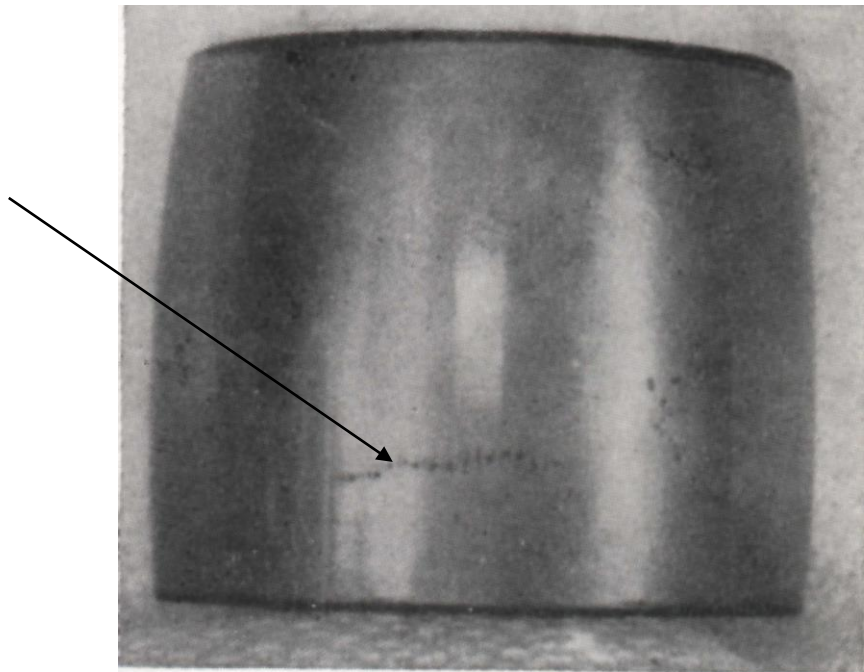
Figura II-4-3: picado superficial sobre un rodillo esférico causado por el pasaje de una corriente eléctrica relativamente grande [1].

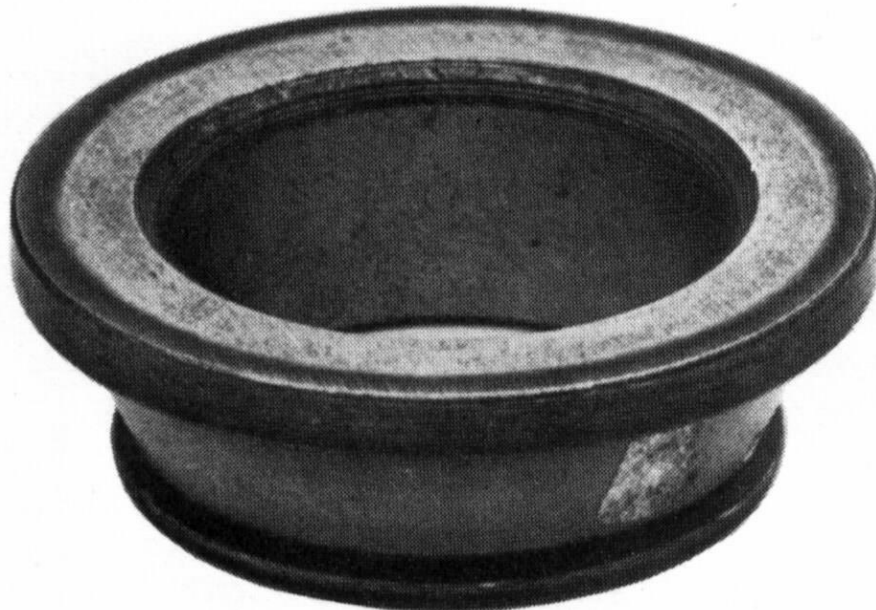
Figura II-4-11: coloración superficial debido a la exposición a alta temperatura [3].
