**GUÍA PARA EL ESTUDIO DE LOS**

# **ELEMENTOS DE MÁQUINAS**

**BREVE INTRODUCCIÓN AL ANÁLISIS DE LAS CAUSAS  
DE AVERÍAS EN LOS RODAMIENTOS**

Ing. Ricardo Mario Amé.  
Facultad de Ingeniería de la Universidad Nacional de Lomas de  
Zamora.  
Año 2003.

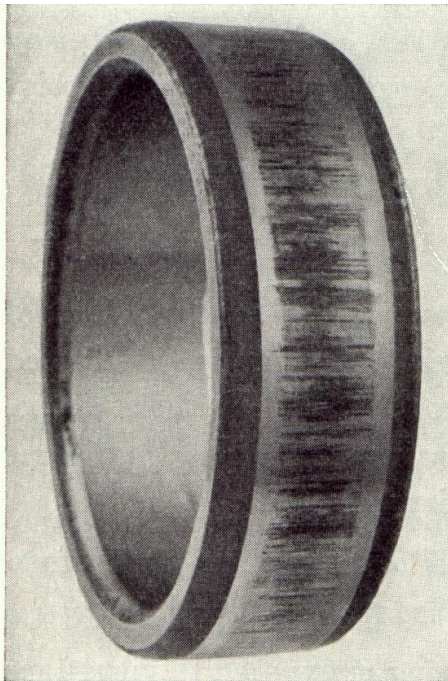
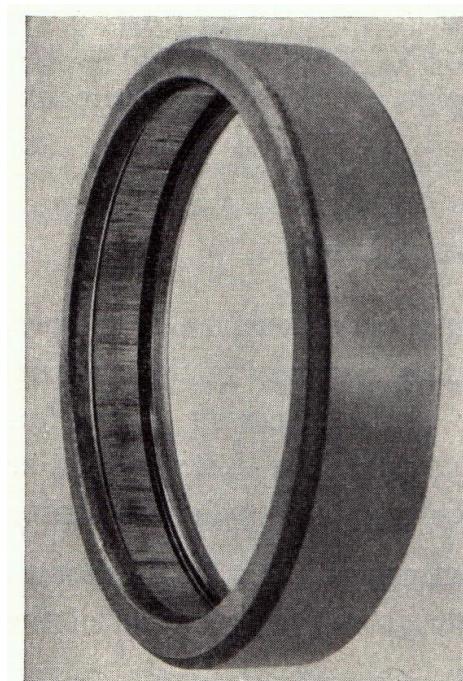
Las huellas de corrosión que se observan tanto en la pista interior como en la pista exterior del cojinete radial de rodillo de la figura II-2-13 son atribuidas al mismo efecto de vibración.

Figura II-2-13: huellas de corrosión por vibración del mismo cojinete radial de rodillos. Véase las huellas en la pista interior y exterior [2].

En la figura anterior, la gran cantidad de huellas puede deberse a eventuales movimientos giratorios del cojinete. No obstante, siempre es posible encontrar entre ellas la distribución equivalente a la separación entre los elementos de rodadura como en los casos anteriores [3].

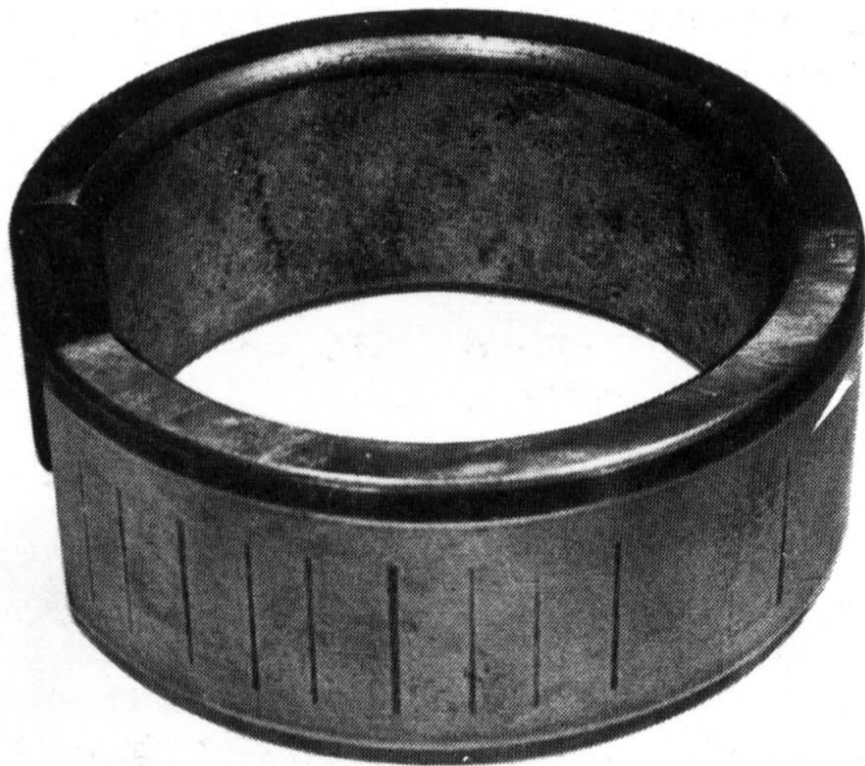
Figura II-2-15: falso *brinelling* en la pista interior de un rodamiento radial de rodillos [3].

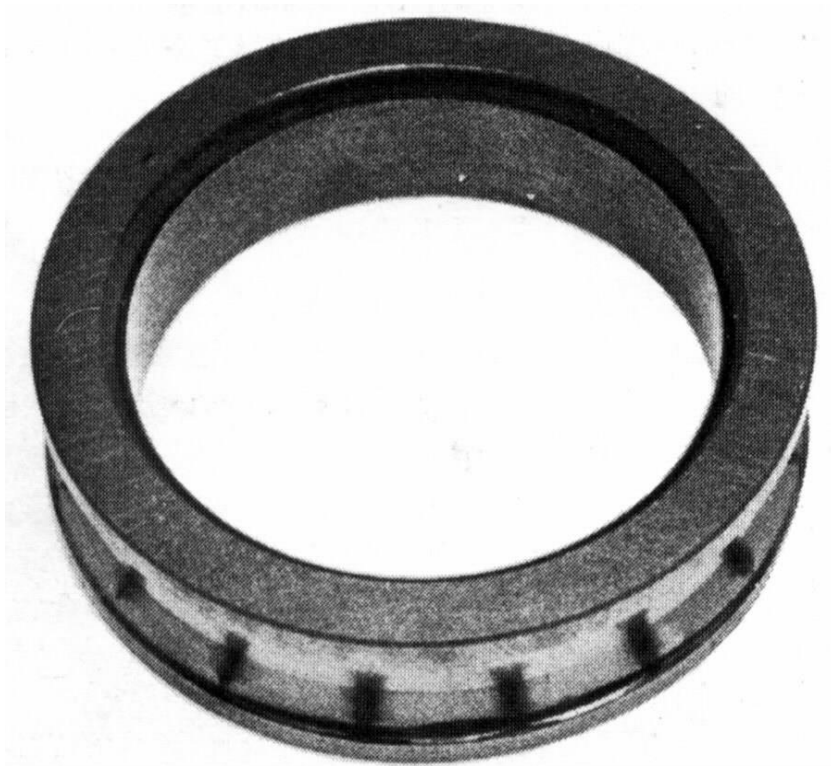
Figura II-2-16: falso *brinelling* en la pista interior de un rodamiento de bolas [3].

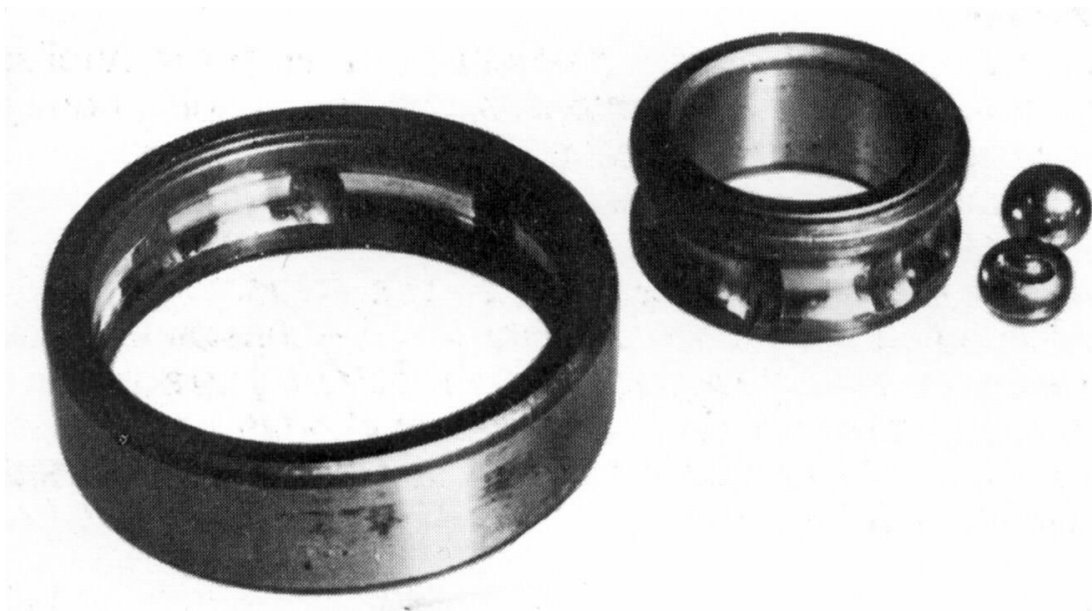
Figura II-2-17: falso *brinelling* en ambas pistas de un rodamiento rígido de bolas [3].

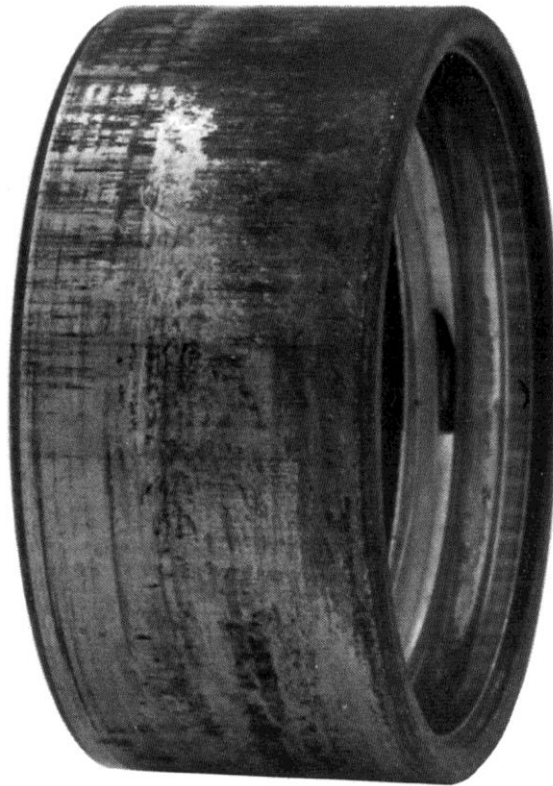
Figura II-2-19: corrosión de contacto [3].

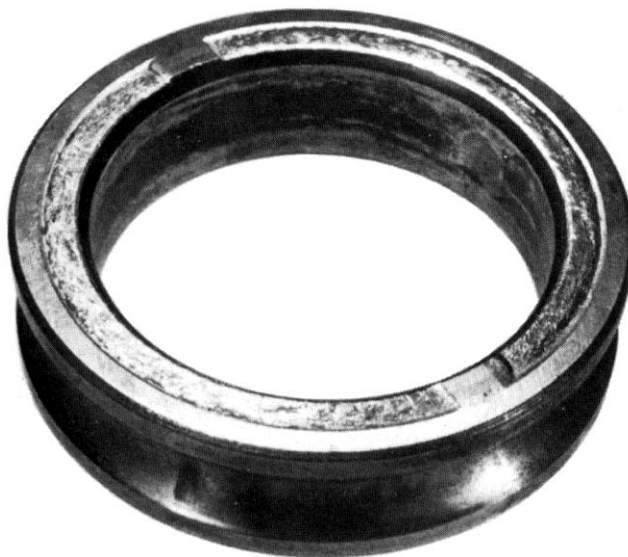
Figura II-2-20: corrosión de contacto muy avanzada con pérdida de material [3].

En la figura II-2-20 se ve la evidencia de un proceso de fuerte corrosión de contacto debido a la debilidad con que fue bloqueado axialmente el rodamiento. Es también un ejemplo claro de lo que puede suceder en casos severos de corrosión con pérdida de material lo cual puede causar el debilitamiento de las pistas y su posterior rotura [3].

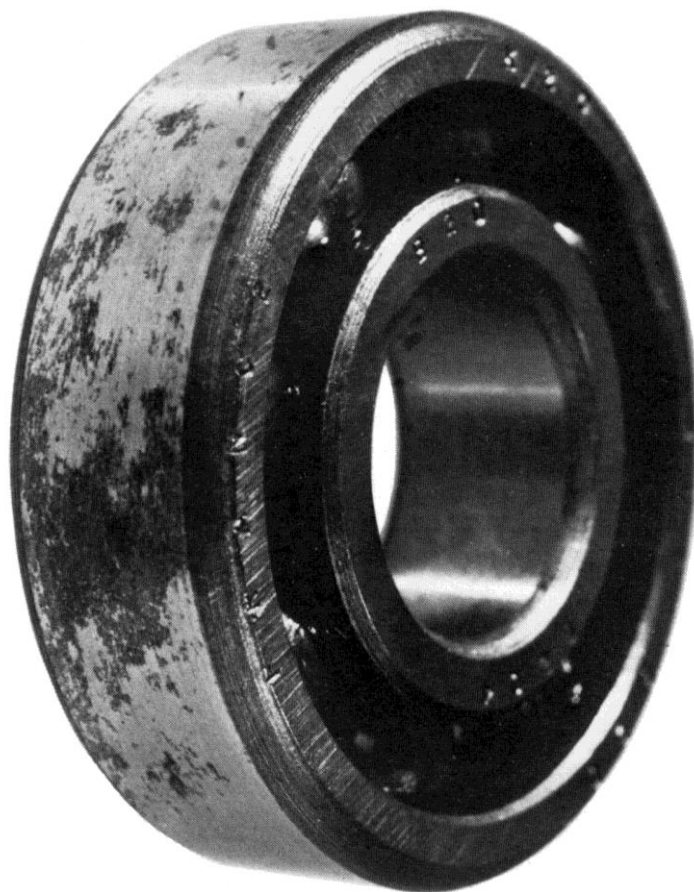
Figura II-2-21: corrosión de contacto [3].

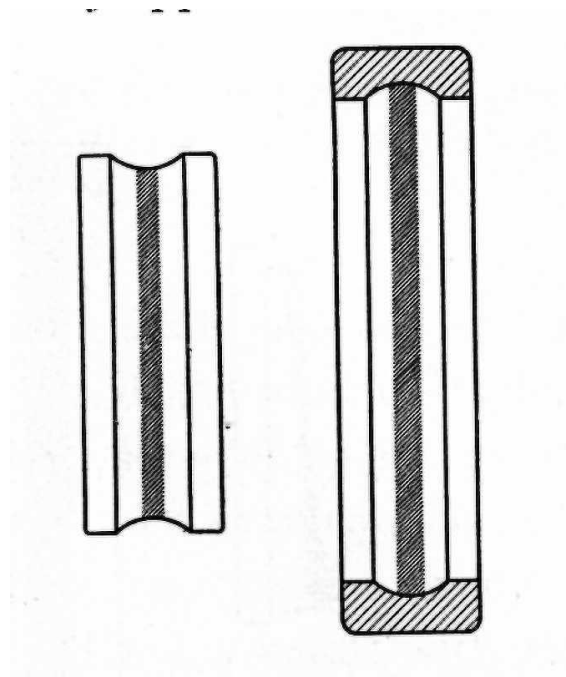
Si existe una buena alineación entre el eje y su soporte, las huellas dejadas por los elementos rodantes debido a una excesiva precarga se observan en toda la extensión de los caminos de rodadura. Véase la figura II-3-1.

Figura II-3-1. huellas dejadas por los elementos rodantes en toda la extensión de los caminos de rodadura [2].

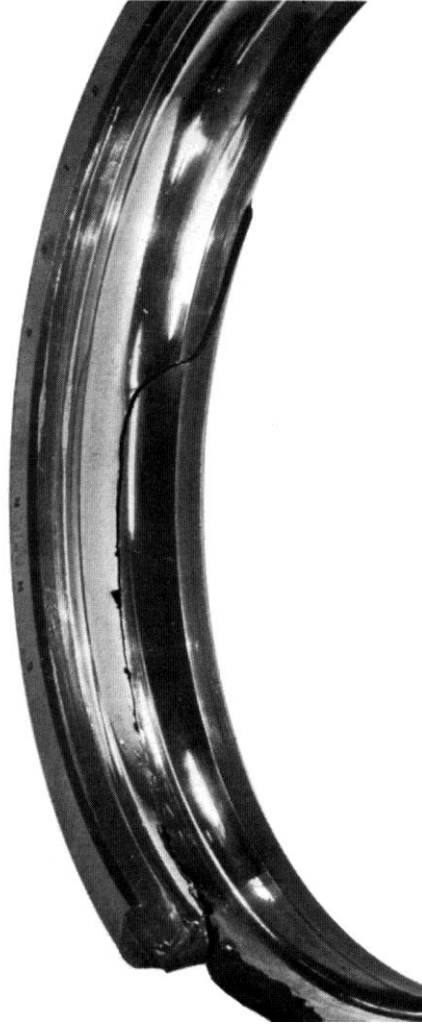
Si la interferencia dimensional entre el agujero del rodamiento y el diámetro exterior del eje es muy importante se puede llegar directamente a causar la rotura del aro interno del rodamiento (figuras II-3-4 y II-3-5)

Figura II-3-5: rotura por exceso de interferencia de montaje [3].

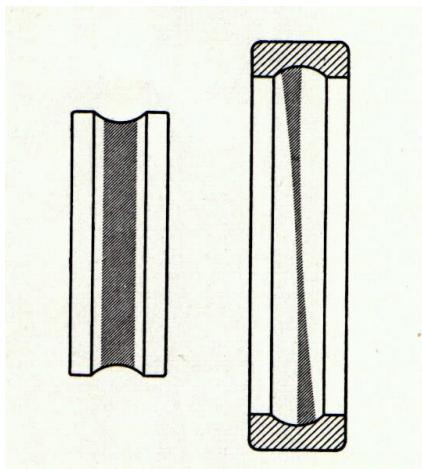
Figura II-3-9: huellas dejadas por los elementos rodantes en un caso de sobrecarga por desalineación cuando el anillo interior es el rotante [2].

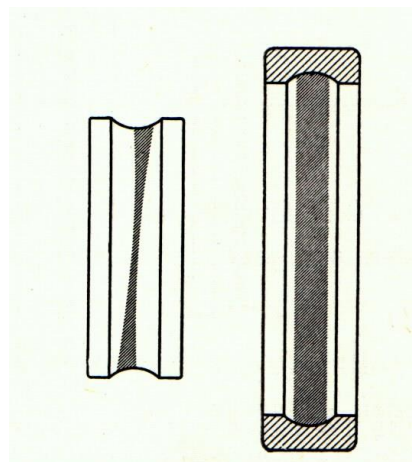
Figura II-3-10: huellas dejadas por los elementos rodantes en un caso de sobrecarga por desalineación cuando el anillo exterior es el rotante [2].

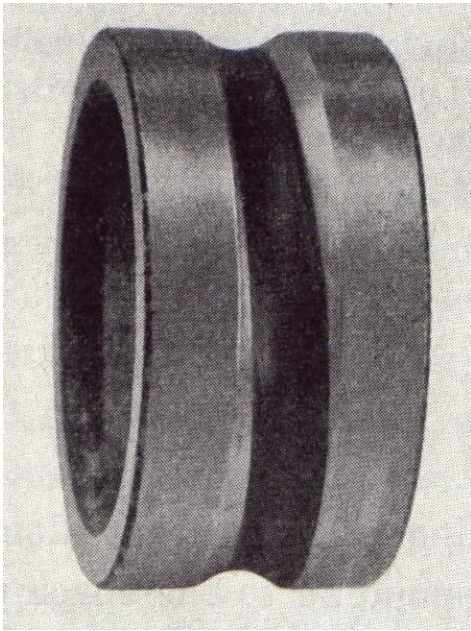
La II-3-11 es un aro interno de un rodamiento de bolas en el cual el aro externo es el rotante [2].

Figura II-3-11 huella por sobrecarga debida a desalineación en un aro interno de un rodamiento de bolas en el cual el aro externo es el rotante [2].

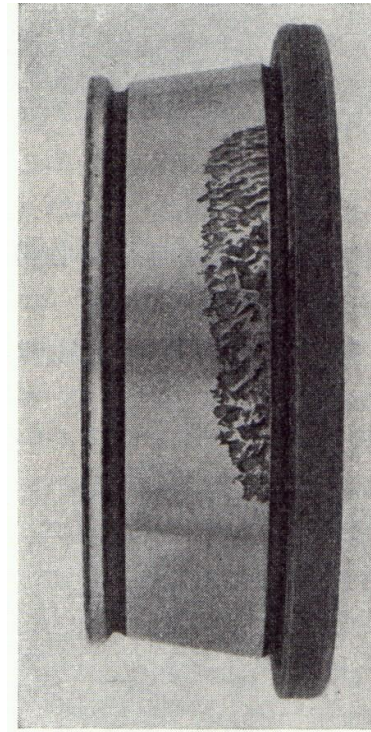
La figura II-3-12 muestra la avería en un aro interno de un rodamiento cónico también debido a desalineación [2].

Figura II-3-12 muestra la avería por sobrecarga debida a desalineación en un aro interno de un rodamiento cónico [2]

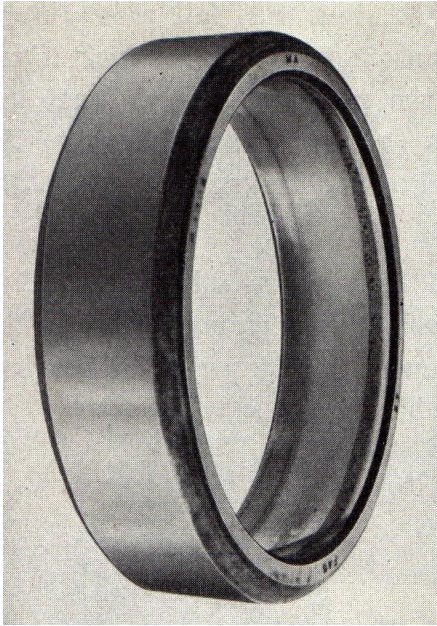
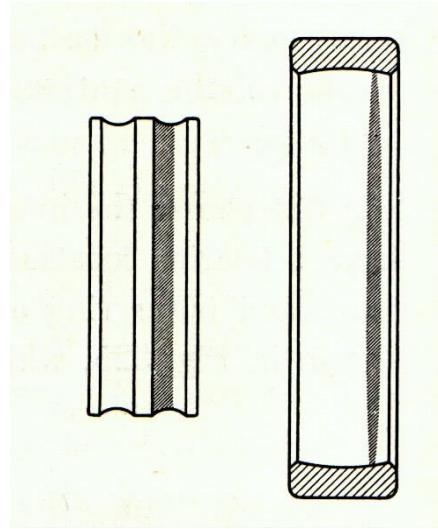
La figura II-3-14 muestra un aro externo de un rodamiento de bolas a rótula cargado axialmente. Las huellas dejadas por los elementos rodantes en este tipo de avería son continuas en toda la periferia de la pista.

Figura II-3-14: ejemplo de huella dejada por los elementos rodantes debido a una sobrecarga por desalineación axial en un rodamiento de bolas a rótula [2].

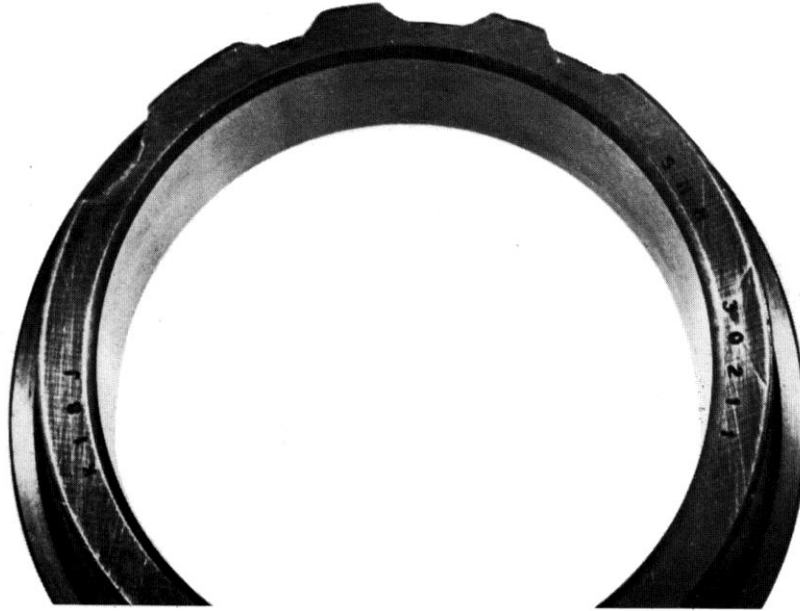
Figura II-3-16: rotura del borde de la pista por percusión durante el montaje [3].

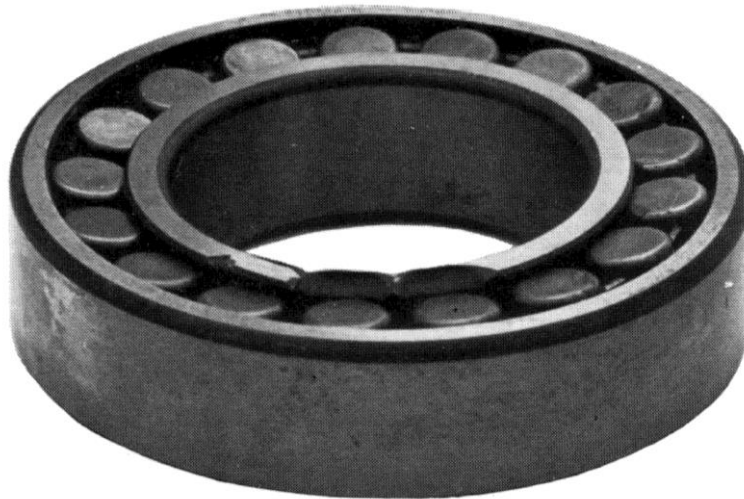
Figura II-3-17: rotura del borde de una pista por percusión durante el montaje [3].

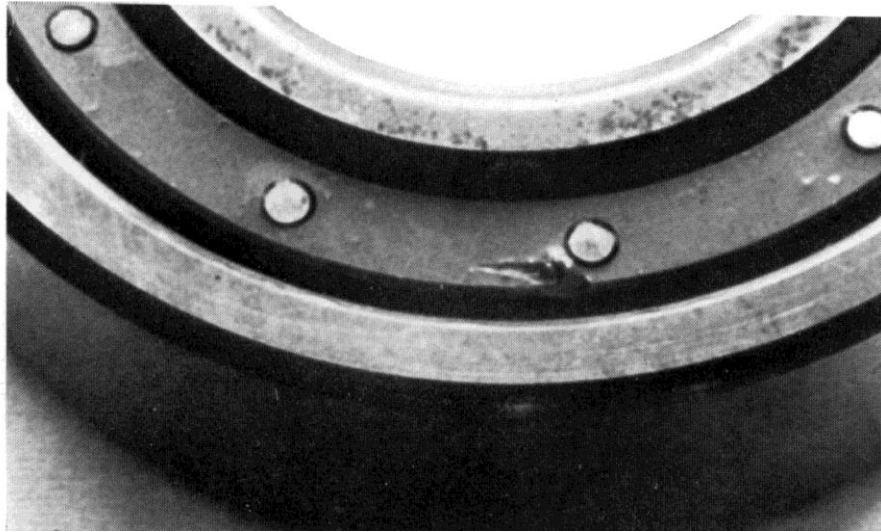
Las jaulas son los elementos particularmente más expuestos a los golpes durante el montaje. Sus daños son frecuentemente de difícil identificación, pues están enmascarados por importantes efectos secundarios tales como: calentamientos, laminado de las jaulas bajo los cuerpos rodantes, gripados etc. [3].

Figura II-3-18: deterioro de la jaula debido a golpes durante el montaje [3].

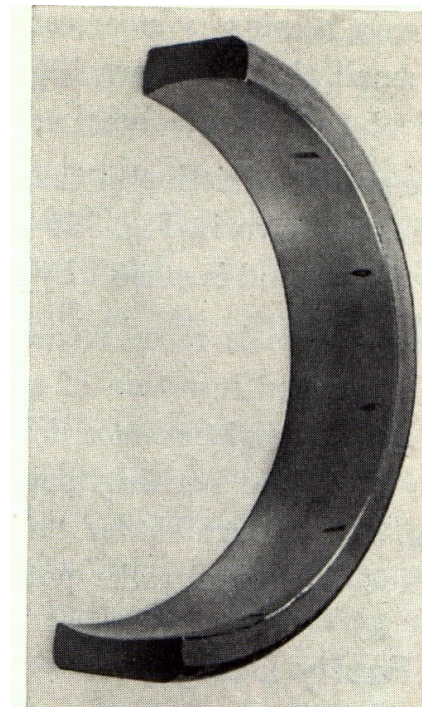
Figura II-3-20: marcas de los rodillos en la pista externa.

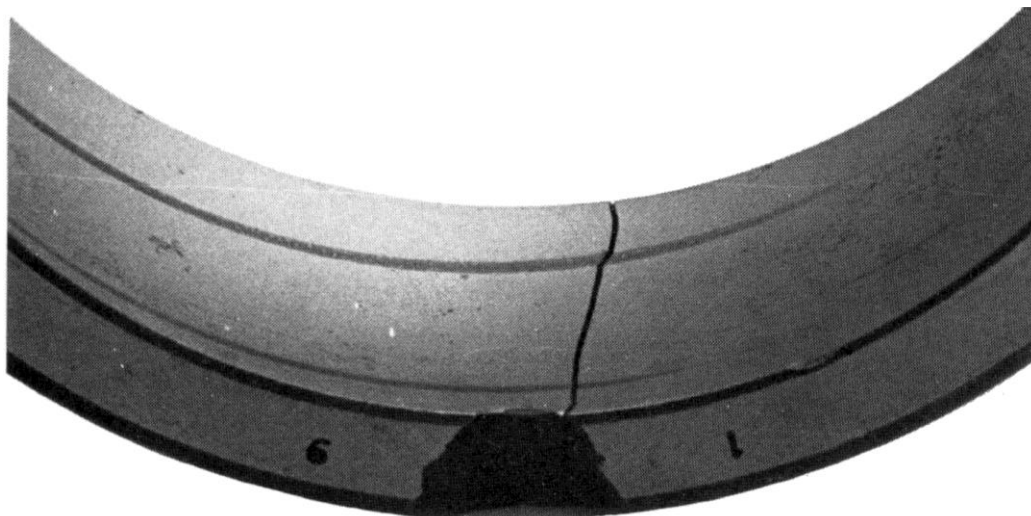
Figura II-3-21: fisura y rotura por golpes durante el montaje [3].

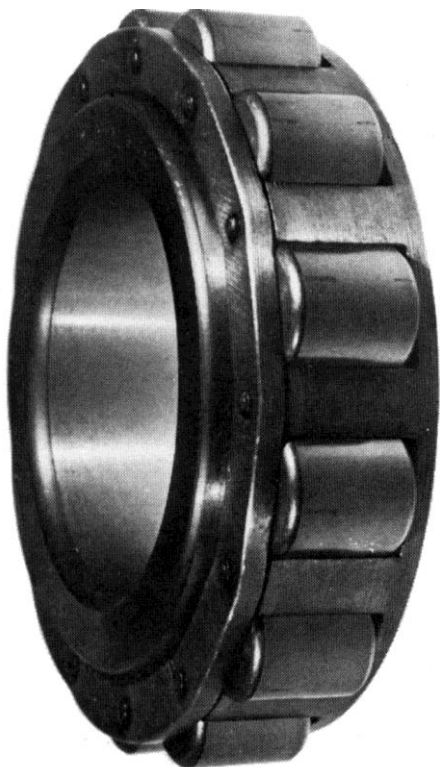
Si se fuerza la colocación por presión o percusión, el resultado es una línea de arranque de material tanto en la periferia del rodillo y en sentido paralela a su generatriz como en la pista de rodadura [3].

Figura II-3-22: marcas por arranque de material en la generatriz del rodillo de un rodamiento radial de rodillos debido a la introducción forzada en la pista de la figura II-3-23.

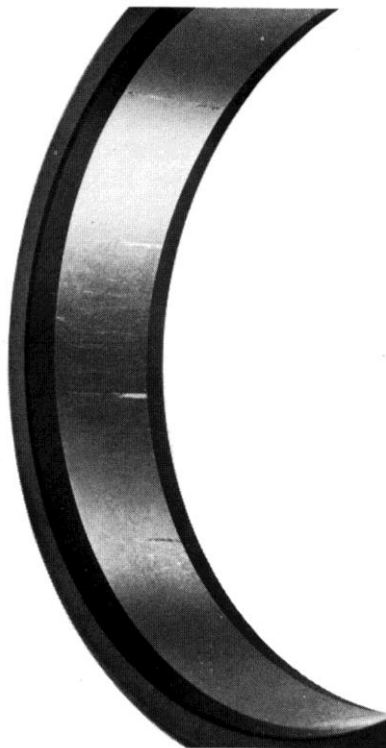
Figura II-3-23: marcas por arranque de material en la pista de rodadura del aro exterior de un rodamiento radial de rodillos debido a la introducción forzada de la pieza de la figura II-3-22

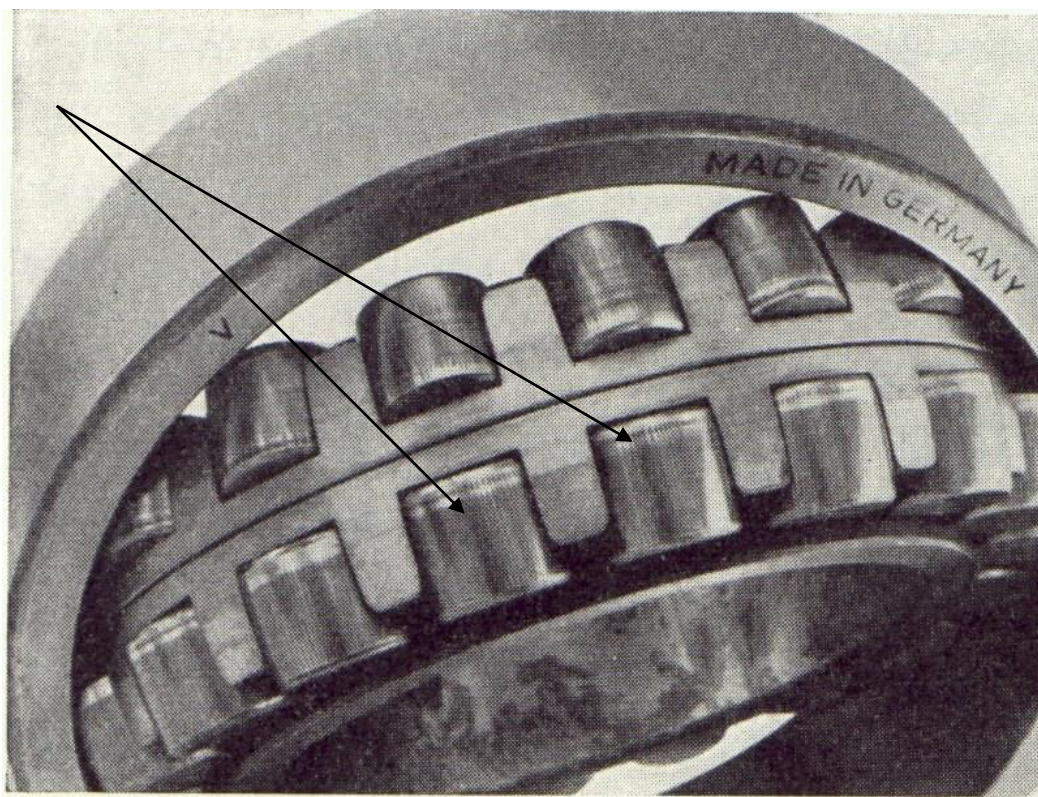
Figura II-4-1: estrías en los rodillos de un cojinete de rodillos a rótula derivadas del pasaje de una corriente eléctrica [2].

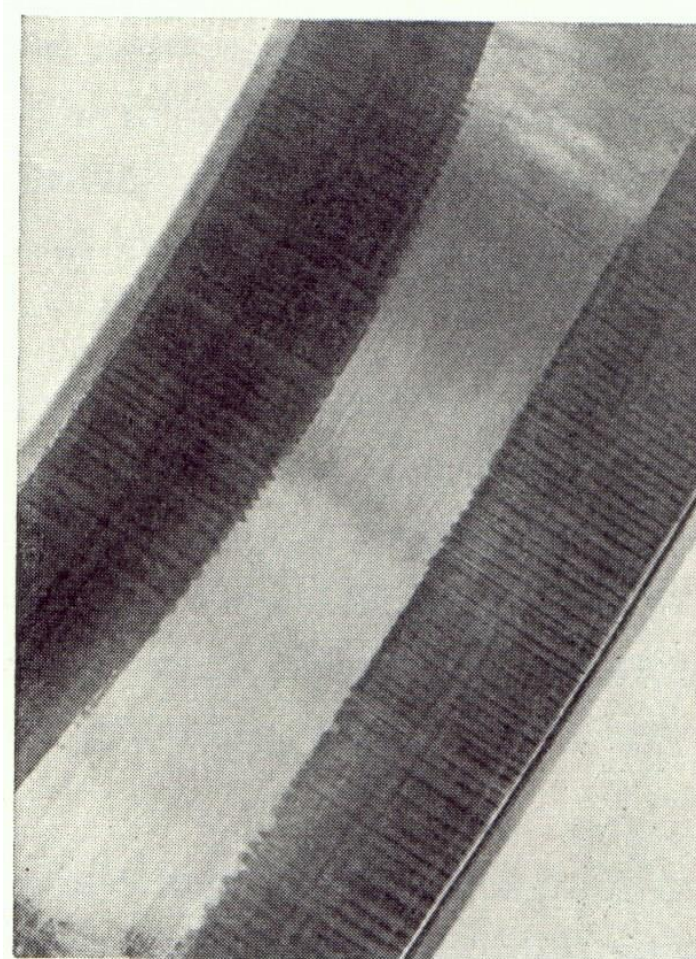
Figura II-4-2: estrías formadas en la pista exterior de un cojinete de rodillos a rótula debidas al pasaje de una corriente eléctrica [2].

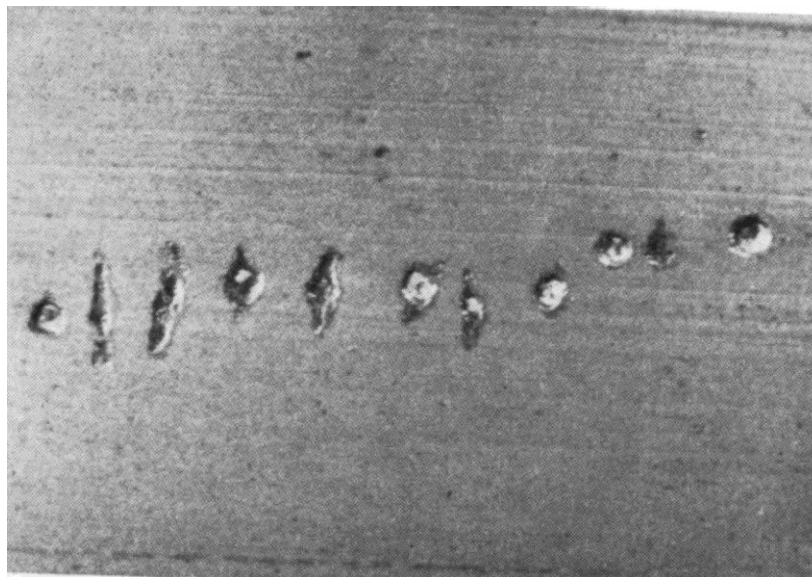
Figura II-4-4: detalle ampliado de la zona afectada por el paso de una corriente eléctrica en el rodillo de la figura II-4-3 [1].

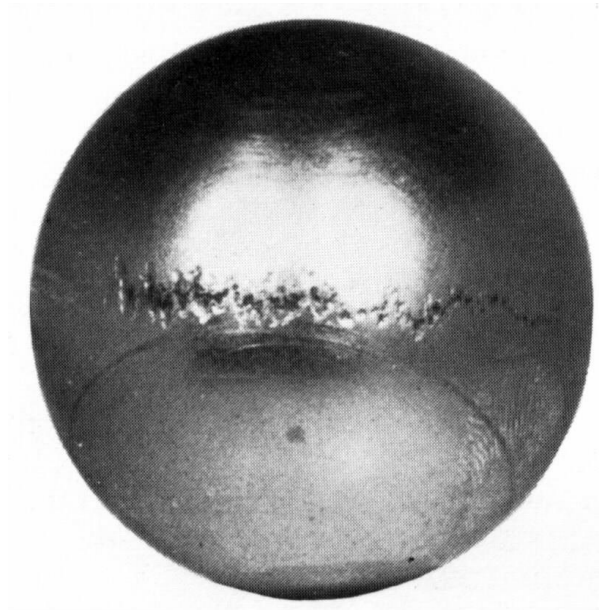
La figura II-4-5 muestra cráteres en una bola y la II-4-6 en el interior de un aro de un rodamiento de bolas [3].

Figura II-4-5: cráteres, según SNR [3].

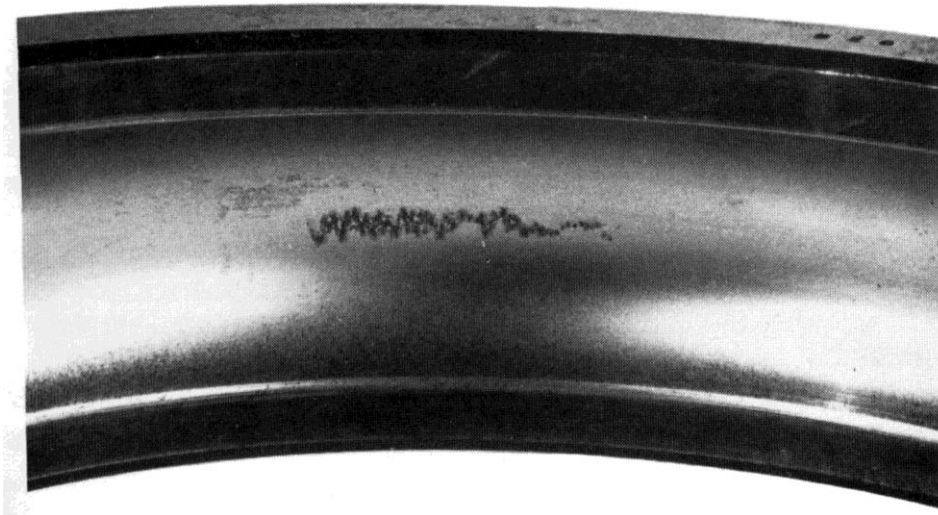
Figura II-4-6: cráteres según SNR [3]

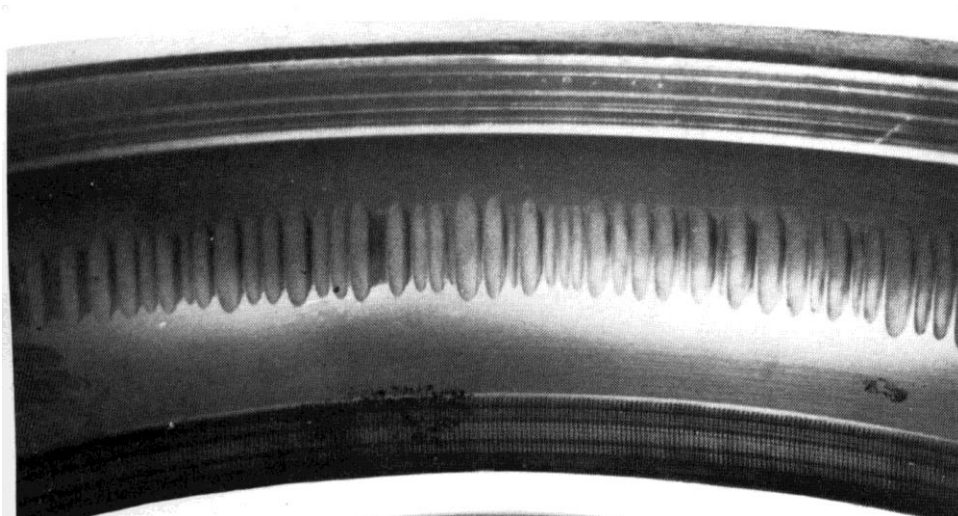
Figura II-4-7: estrías por pasaje de corriente [3].

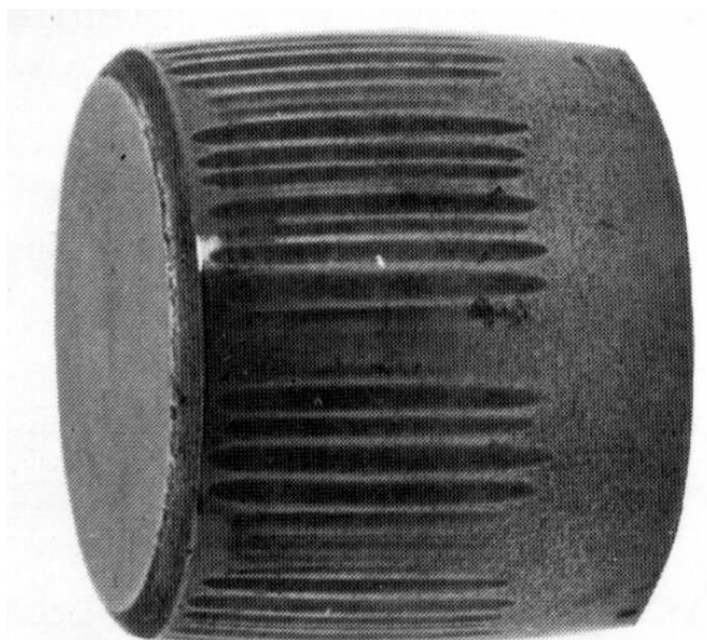
Figura II-4-8: estrías en elemento rodante [3].

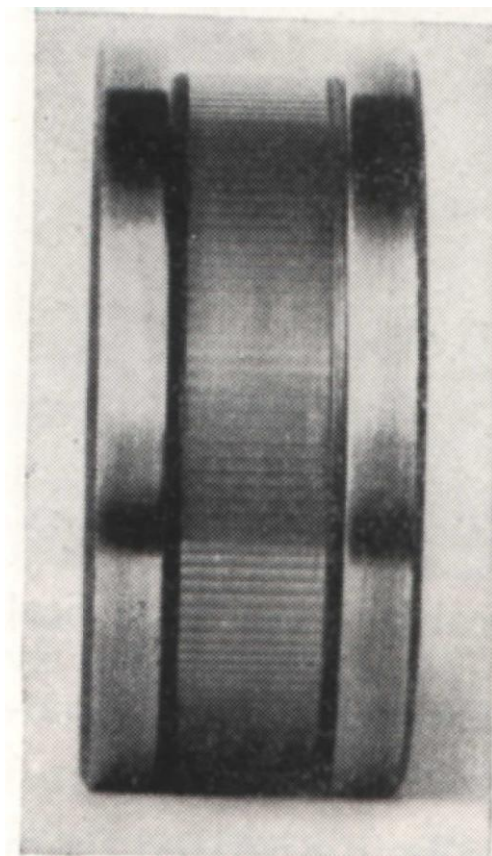
En la figura II-4-9 se muestra un caso combinado de vibración y pasaje de corriente eléctrica

Figura II-4-9: Estrías sobre la pista interior de un rodamiento radial de rodillos, causadas por el pasaje prolongado de una pequeña corriente eléctrica en presencia de vibración [1]

Un posible remedio para evitar el pasaje de la corriente por el rodamiento puede ser, o bien aislando el soporte del rodamiento, o bien conectando a tierra el eje a través de escobillas [1].

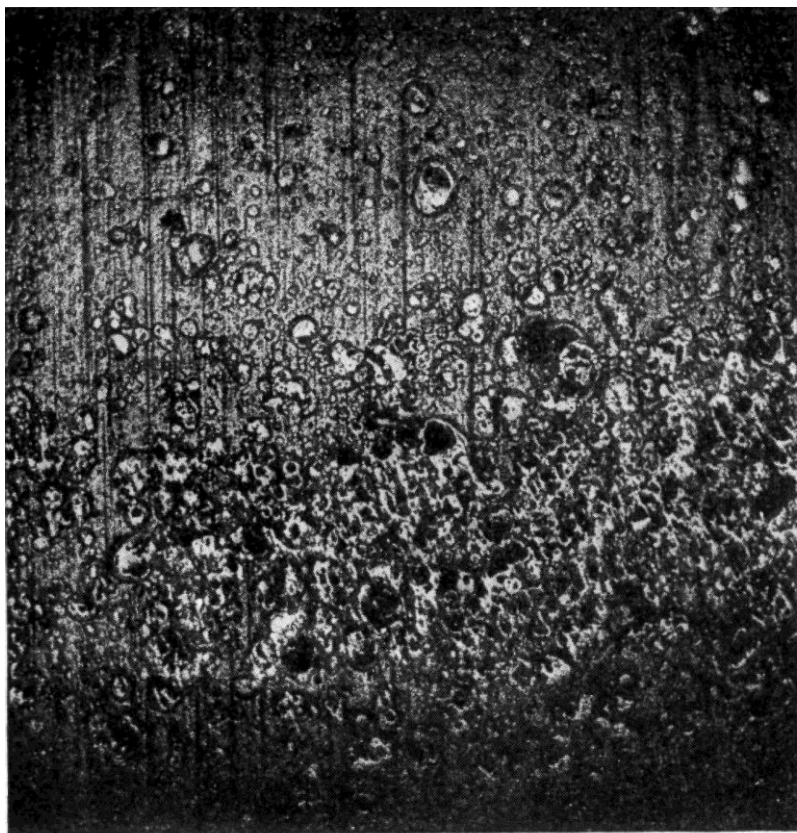
Figura II-4-10 vista ampliada de la zona de estrías de la figura II-4-9 [1].

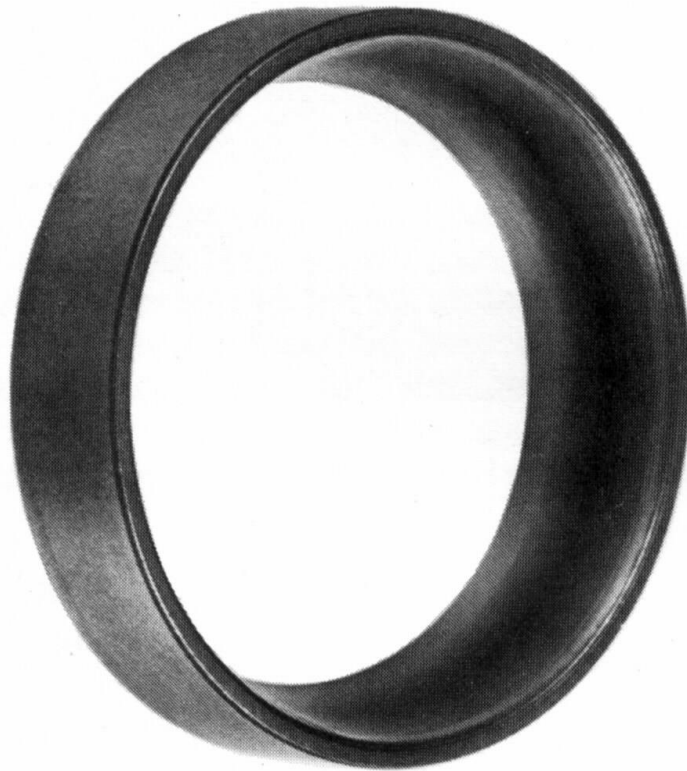
Figura II-4-12: coloración debido a la exposición a altas temperaturas [3].

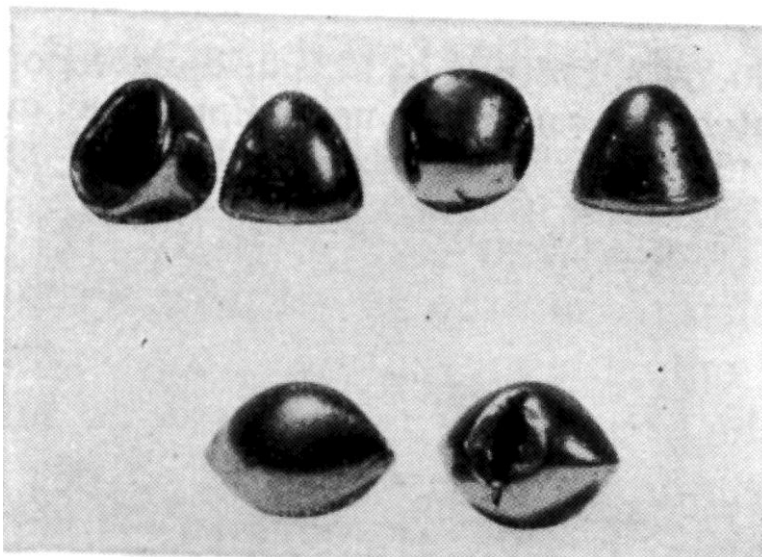
La figura II-4-13 muestra casos extremos de deformación plástica de las bolillas de un rodamiento sometido a altas temperaturas.

La figura II-4-13 deformación plástica de las bolillas de un rodamiento sometido a altas temperaturas [1].
